RAPORT DE EXPERTIZĂ TEHNICĂ

**REABILITARE ȘI MODERNIZARE GRĂDINIȚA
DUMBRAVA MINUNATĂ, STR. ECATERINA TEODOROIU,
NR. 4, MUNICIPIUL BISTRIȚA**

DATA: 17.12.2020

EXPERT TEHNIC: PROF. DR. ING. AUGUSTIN POPA

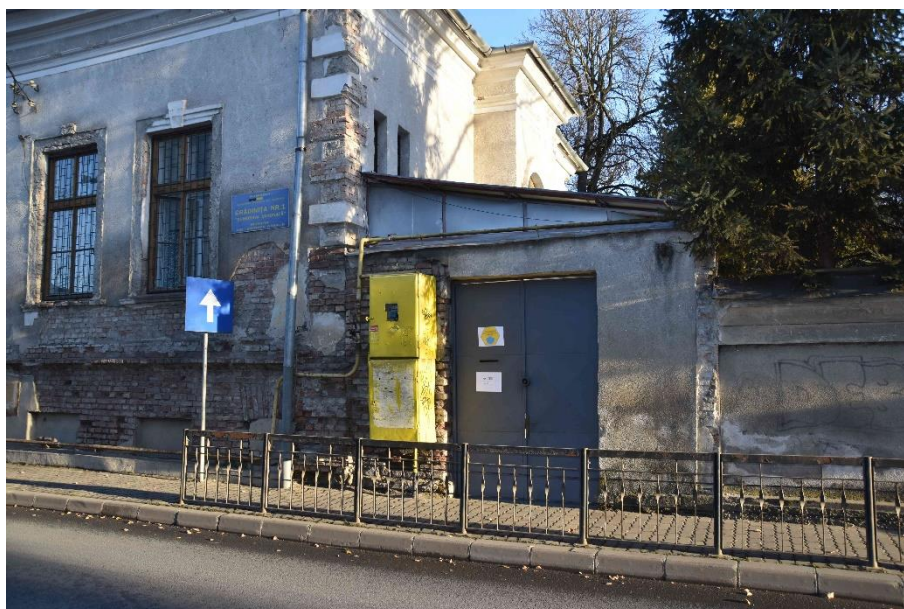
- La nivelul învelitorii s-au constatat mai multe zone care prezintă degradări și corodări (Foto nr. 27), precum și lipsa etanșeității.
- În zona porții de acces în curte de pe fațada nord-vestică, s-a constatat lipsa țeserii dintre zidăria peretelui adiacent și peretele construcției. De asemenea, nu sunt prezente elemente de confinare a peretelui individual - centură și șâmburi din beton armat (Foto nr. 2, 3).

Foto nr. 2 – Aspect poartă de acces – fațadă nord-vestică

- a. Peretele din zona porții de acces se va demola în vederea refacerii împrejuririlor și creării unui acces auto. Lucrările de desfacere se vor efectua cu atenție sporită, pentru a nu afecta elementele structurale adiacente. Se vor realiza sprijiniri dacă este cazul.
- b. Se vor realiza trotuare etanșe în jurul construcției, cu panta spre exterior, pentru a se evita infiltrațiile de apă în terenul de fundare.
- c. Se va reface sistemul de colectare și îndepărtare a apelor de pe construcție. Îndepărtarea apelor se va face fie prin conectarea burlanelor la sistemul de ape pluviale, fie prin îndepărtarea acestora la o distanță de min. 5.00 m față de construcția investigată și de construcțiile vecine. Jgheburile și burlanele se vor urmări și se vor menține în perfectă stare de funcționare.
- d. Se vor îndepărta arborii și rădăcinile acestora din imediata vecinătate a clădirii (cca 5.00 m).

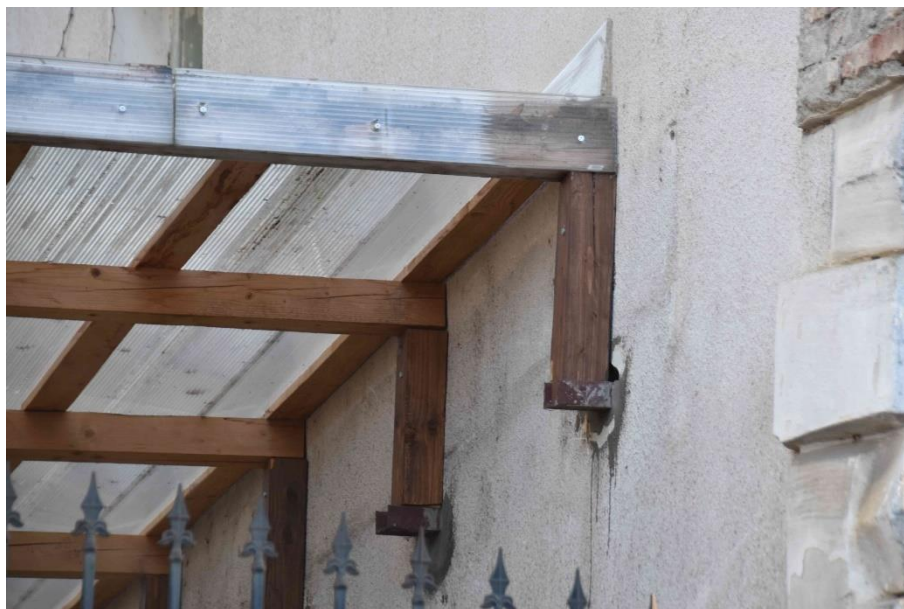
Foto nr. 5 – Prindere neconformă copertină (proprietate vecină) de peretele structural - fațadă nord-estică

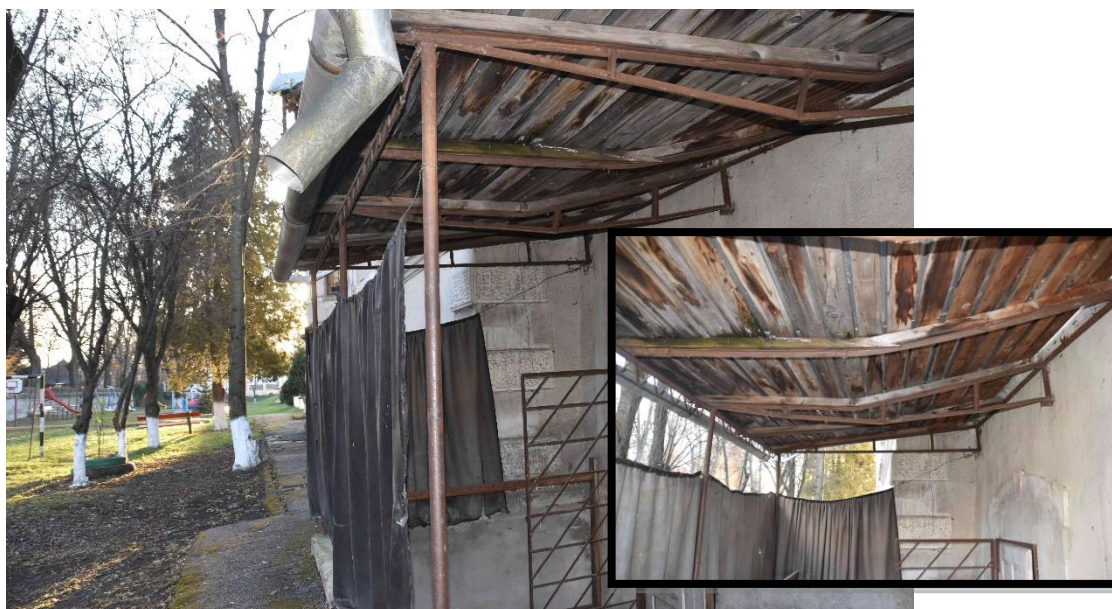
- Copertina din zona de acces în magazia de la demisol, de pe fațada sud-estică, se află într-o stare tehnică necorespunzătoare, existând pericol de prăbușire al acesteia (Foto nr. 8). Elementele metalice sunt subdimensionate, și prezintă degradări și deformații semnificative, respectiv cedări. Astereala de lemn prezintă degradări cauzate de infiltrații de apă. Învelitoarea prezintă degradări și deformații semnificative. Soluțiile adoptate au un caracter general de improvizație. Scările de acces în demisol din această zonă prezintă de asemenea degradări de suprafață, ciobiri ale muchiilor (Foto nr. 9).

Foto nr. 8 – Copertină neconformă, cu cedări de elemente - zonă acces demisol fațadă sud-estică

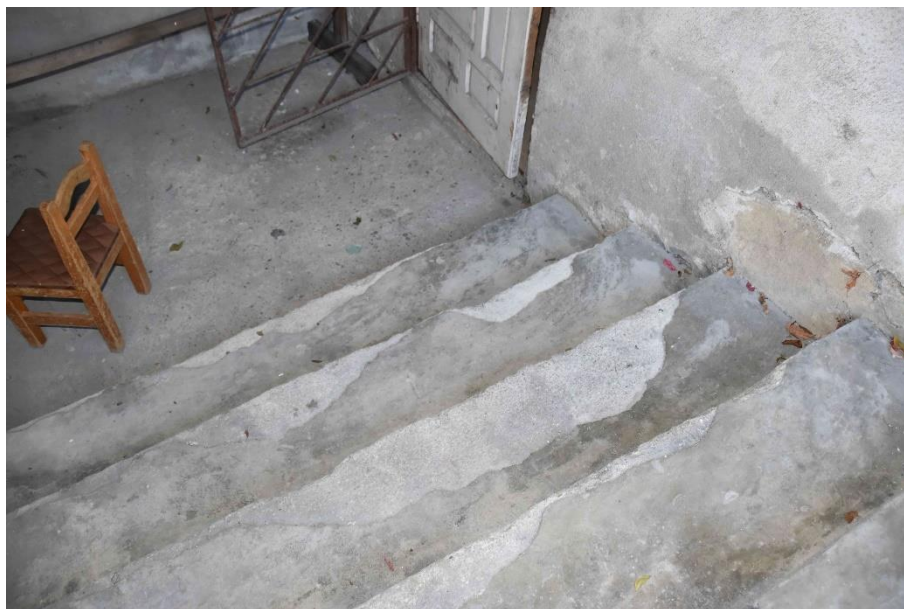
Foto nr. 9 – Degradări ale scărilor - zonă acces demisol fațadă sud-estică

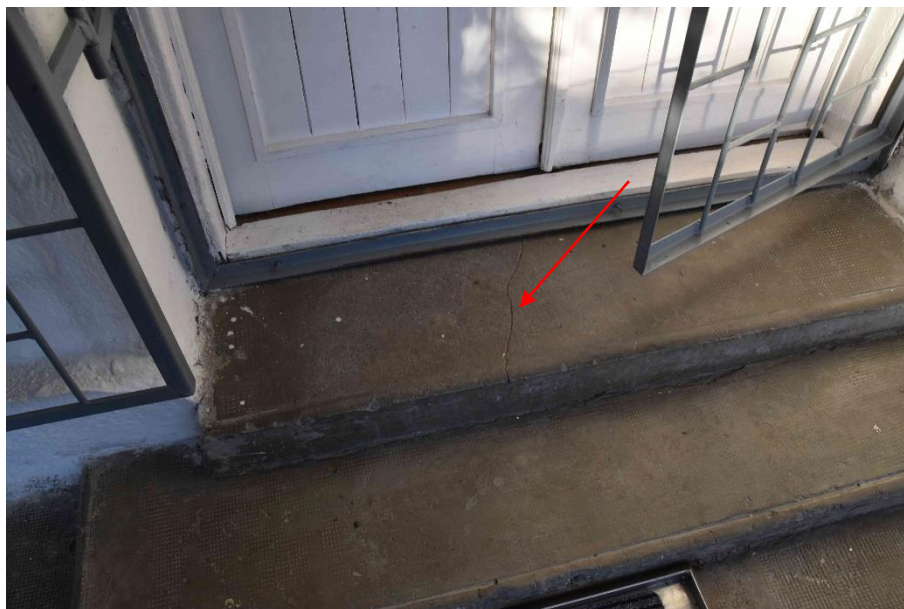
- Copertina metalică din zona de acces principal în clădire, de pe fațada sud-vestică, este realizată necorespunzător, soluțiile adoptate având un caracter general de improvizație (Foto nr. 12). S-au observat elemente subdimensionate, elemente degradate și deformate, precum și îmbinări realizate necorespunzător. Scările de acces din această zonă prezintă de asemenea fisuri și degradări locale (Foto nr. 11).

Foto nr. 11 – Fisuri în scări - zonă acces fațadă sud-estică

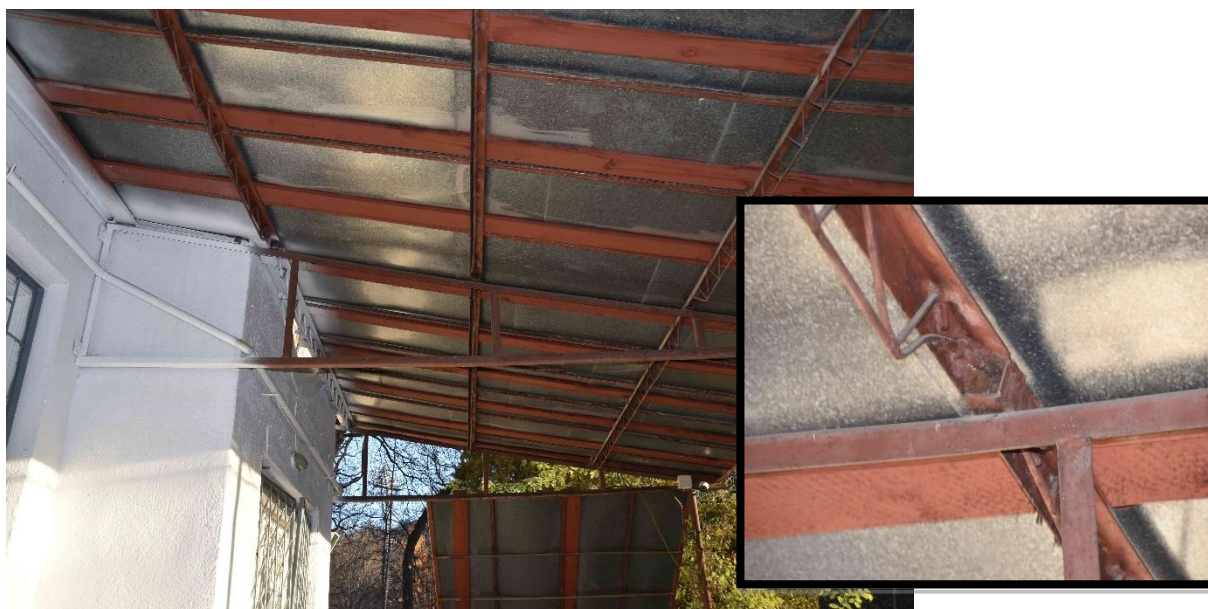
Foto nr. 12 – Soluții improvizate copertine metalice – zonă acces fațadă sud-vestică

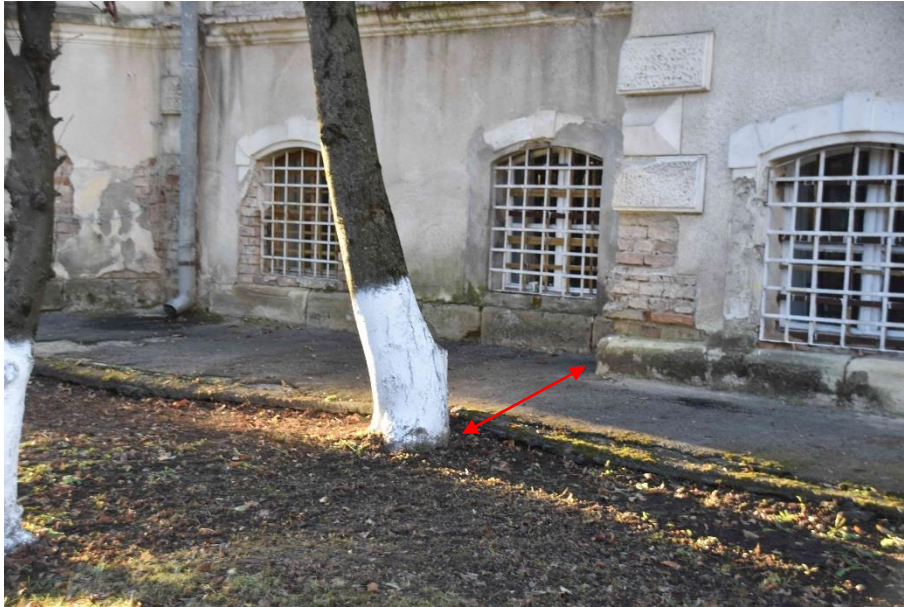
- Trotuarul perimetral de protecție nu este etanș, și prezintă degradări și fisurări locale (Foto nr. 13).
- S-a observat prezența arborilor în imediata apropiere a construcției, la distanțe de cca 2.00 m (Foto nr. 13).

Foto nr. 13 – Degradări ale trotuarului perimetral, prezența arborilor în apropierea construcției \approx 2.00 m (fațadă sud-estică)

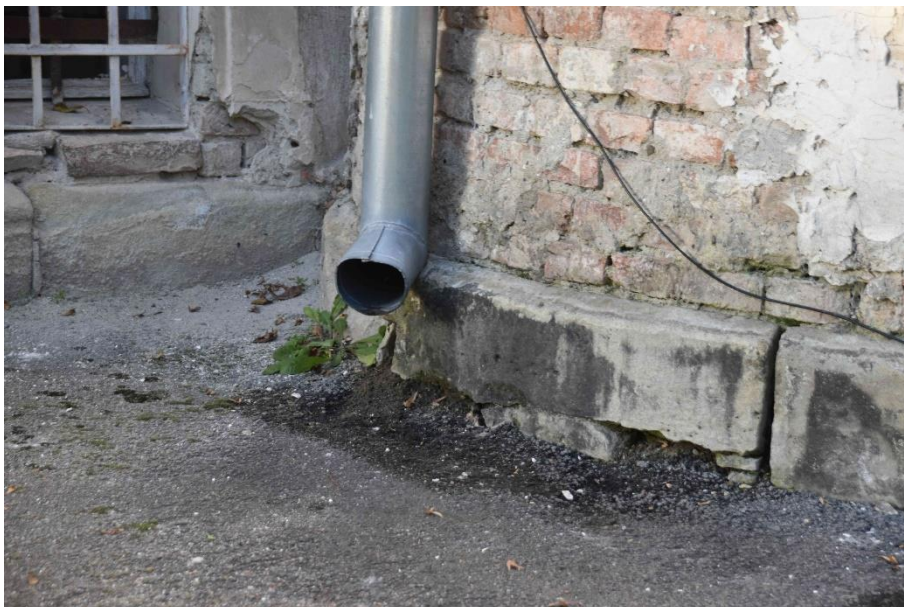
- Sunt prezente degradări și deficiențe ale sistemului de colectare și evacuare a apelor pluviale, apele pluviale fiind descărcate în imediata apropiere a construcției (Foto nr. 14). Acest aspect, împreună cu deficiențele constatate la nivelul trotuarului, favorizează infiltrarea apelor la nivelul terenului de fundare și poate conduce în timp la tasări diferențiate ale fundațiilor.

Foto nr. 14 – Deficiențe ale sistemului de colectare și evacuare a apelor pluviale, descărcarea apelor în imediata apropiere a construcției (fațadă sud-estică)

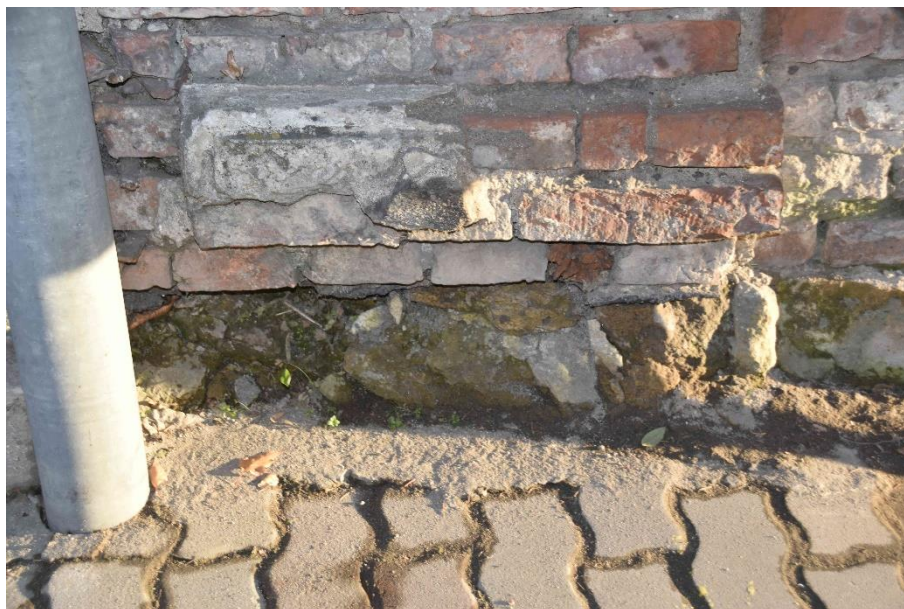
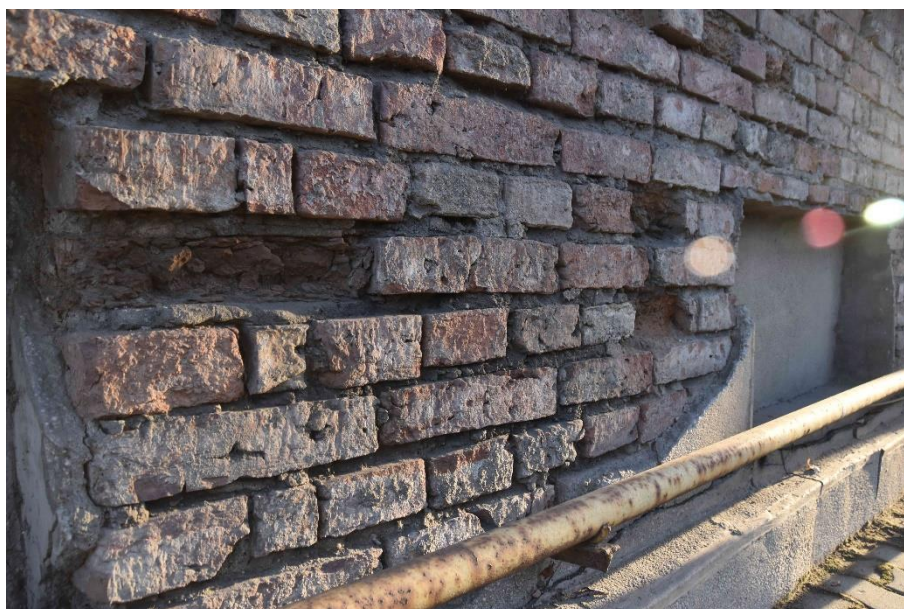
- Datorită în special expunerii zidăriilor la acțiunea apei, și a fenomenului de îngheț-dezghet, sunt prezente degradări pe suprafețe extinse ale zidăriei (Foto nr. 15, 16). Elementele de zidărie prezintă macerări și ciobiri, și sunt prezente zone în care s-a observat lipsa mortarului dintre rosturile zidăriei.

Foto nr. 15 – Degradări ale zidăriei din piatră în zona de soclu (fațadă nord-vestică)

Foto nr. 16 – Degradări ale zidăriei de cărămidă plină (fațadă nord-vestică)

- c. Se va inspecta starea tehnică a zidăriei – vizual și prin lovire ușoară cu ciocanul. În cazul cărămizilor/ zonelor care prezintă degradări se vor realiza lucrări de reparații. Dacă degradările sunt de suprafață (de până la 5.00 cm în grosimea peretelui) se procedează prin refacerea secțiunii cu mortare structurale speciale. Dacă degradările sunt de profunzime (de peste 5.00 cm în grosimea peretelui) se va proceda prin refacerea zidăriei, folosindu-se cărămizi pline, cu aceleași dimensiuni geometrice cu cele ale cărămizilor inițiale.

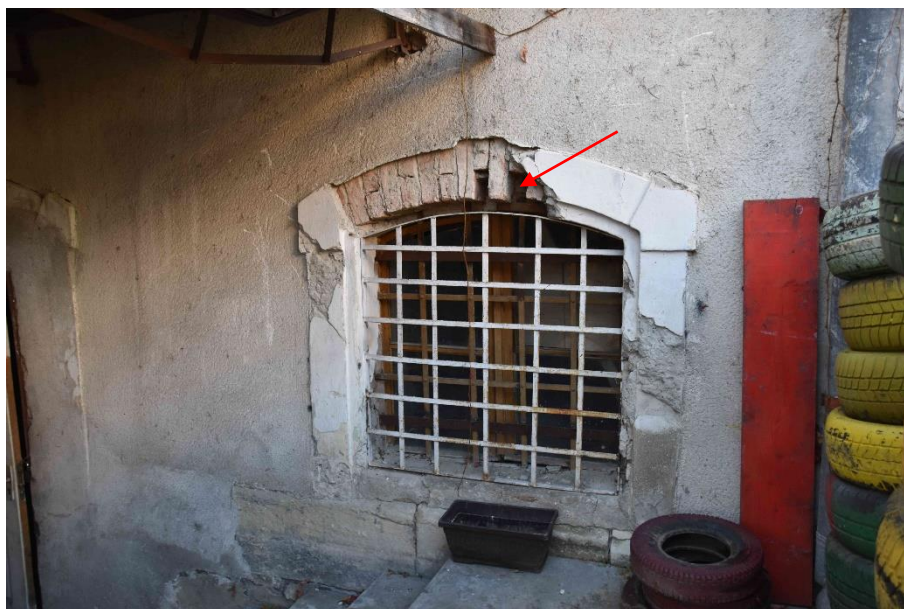
- La nivelul buiandrugilor din zidărie de cărămidă se observă cazuri în care sunt prezente degradări și dislocări ale elementelor de zidărie (Foto nr. 17,

Foto nr. 17 – Degradări ale buiandrugului, dislocuiri de elemente de zidărie (fațadă sud-estică)

- h. În cazul buiandrugilor de la parter unde s-au semnalat degradări și deficiențe, sunt necesare lucrări de consolidare. Buiandrugii se vor reface, în soluție metalică sau din beton armat, astfel încât să fie asigurate condițiile de rezistență, dar și rezemarea corespunzătoare. Pe perioada lucrărilor de intervenție se vor realiza sprijiniri corespunzătoare.

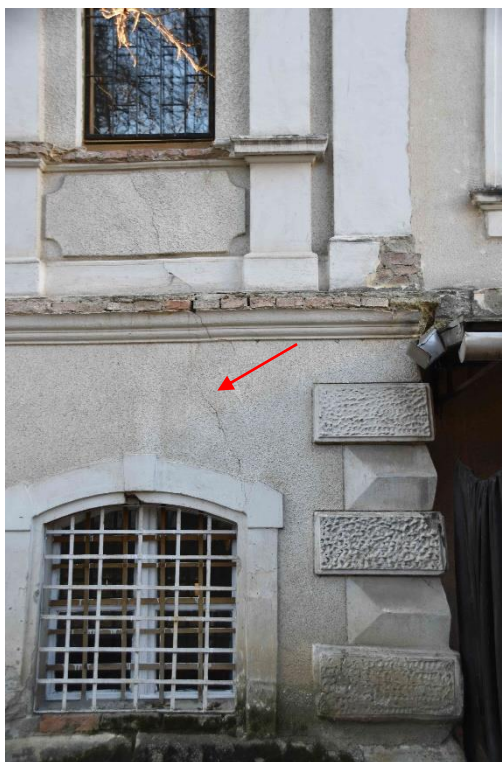
Foto nr. 18 – Fisură datorată cedării buiandrugului (fațadă sud-estică)

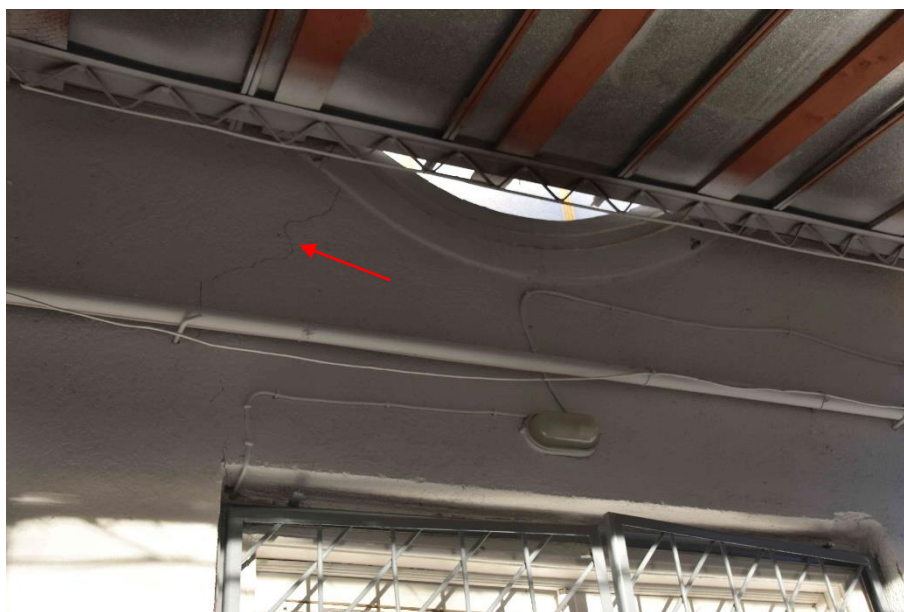
Foto nr. 20 – Fisură în zona golului de geam (fațadă sud-vestică)

- d. În zonele în care se constată fisuri în pereți și după îndepărtarea finisajelor și tencuielilor se va proceda prin:
 - dacă se constată faptul că fisurile sunt fine (deschidere < 2.00 mm), repararea se va face prin refacerea mortarului din rosturi;

- dacă se constată faptul că fisurile au deschideri între 2.00 mm ÷ 10.00 mm se va proceda la injectarea acestora.
- e. Se vor consolida colțurile și intersecțiile de pereți prin cămășuială armată/ soluție zăbreilită, pe întreaga înălțime a pereților. Cămășuiala se va realiza pe ambele fețe ale pereților, pe o lățime de cca 1.00 m. Cămășuirea se va realiza după îndepărtarea zonelor degradate și tratarea corespunzătoare a suprafețelor prin curățare, spălare și amorsare. Pentru asigurarea conlucrării cu peretele, se prevăd ancore de legătură între cele două lamele (cămășuirile de pe cele două fețe ale peretelui), care străpung peretele. Consolidarea va fi corespunzător ancorată la partea inferioară, respectiv la partea superioară.

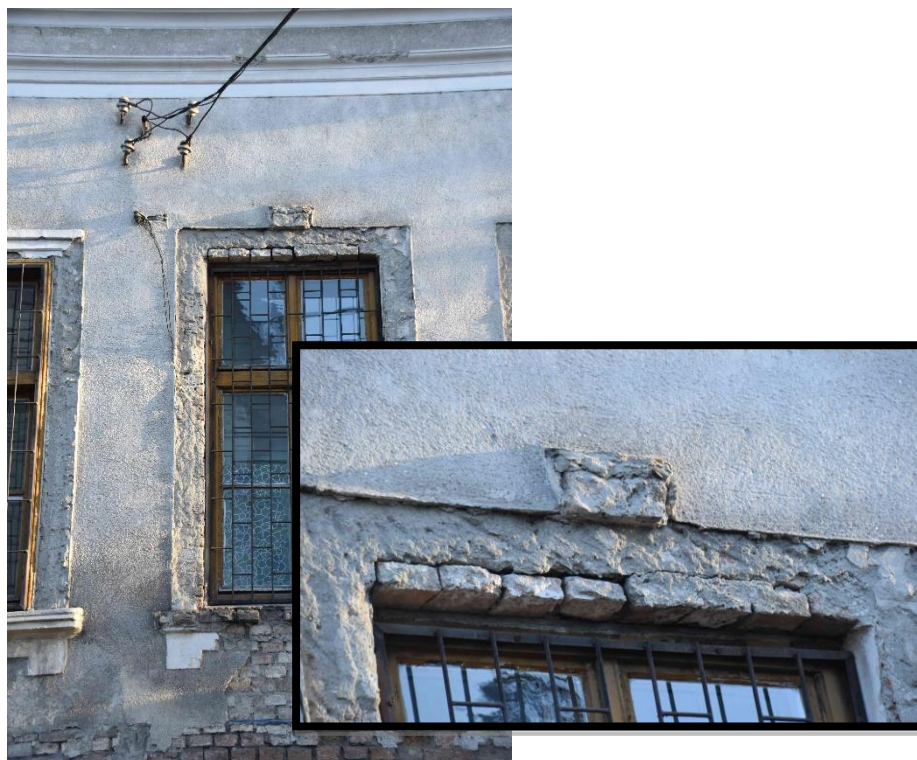
*Foto nr. 21 – Degradări ale buiandrugului din zidărie de cărămidă plină
(fațadă nord-vestică)*

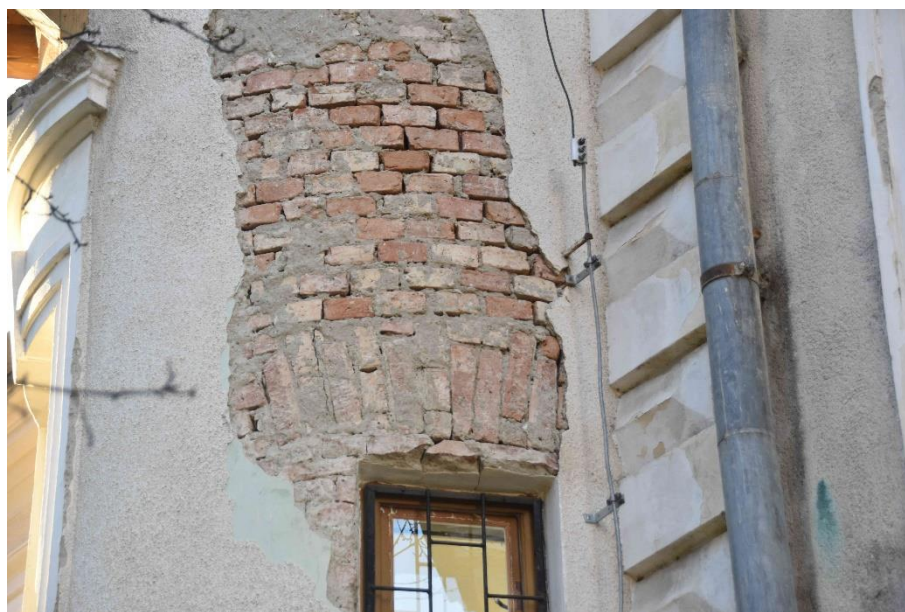
*Foto nr. 22 – Degradări ale buiandrugului din zidărie de cărămidă plină
(fațadă sud-estică)*

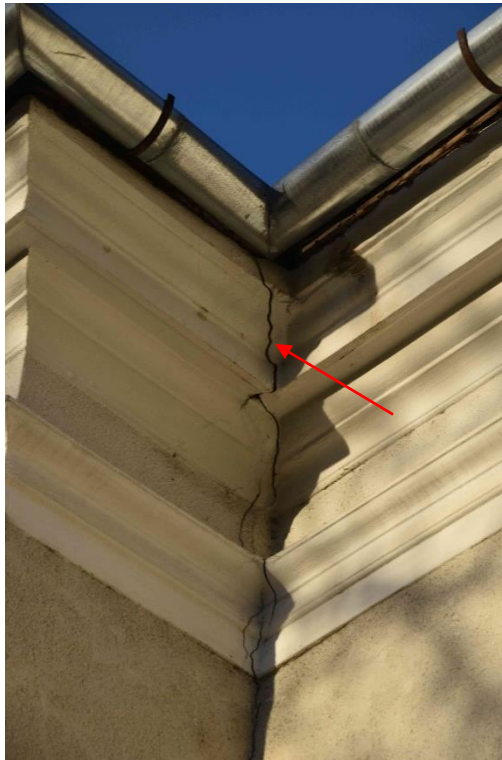
Foto nr. 23 – Fisură la partea superioară a pereților, în zona de intersecție (fațadă sud-vestică)

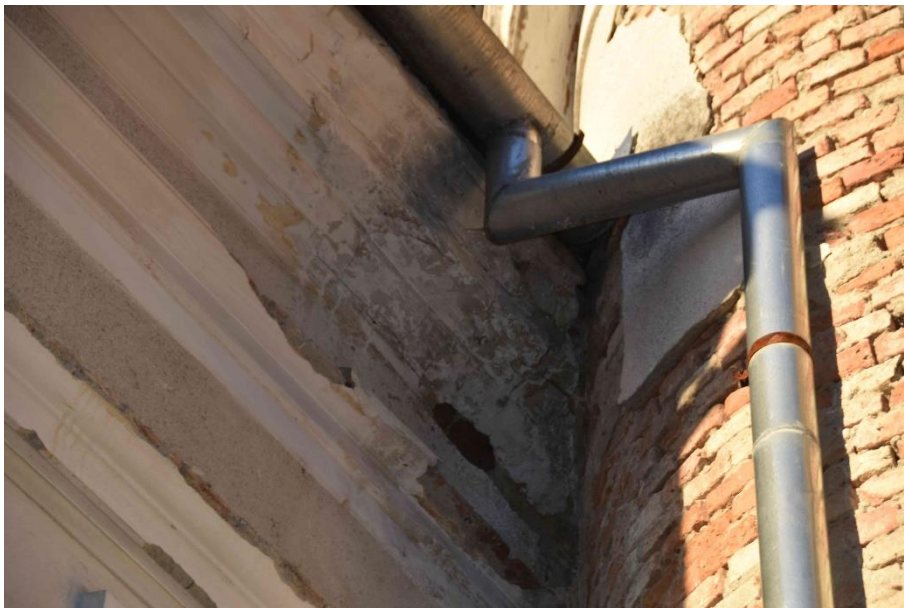
- Sunt prezente obiecte didactice și materiale de construcții depozitate necorespunzător pe planșeul de pod (Foto nr. 53).
- S-au observat degradări în zona streșinii datorită infiltrațiilor de apă cauzate în special de deficiențele sistemului de colectare și evacuare a apelor pluviale (Foto nr. 24).

Foto nr. 24 – Degradări în zona streșinii datorită infiltrațiilor de apă (fațadă sud-estică)

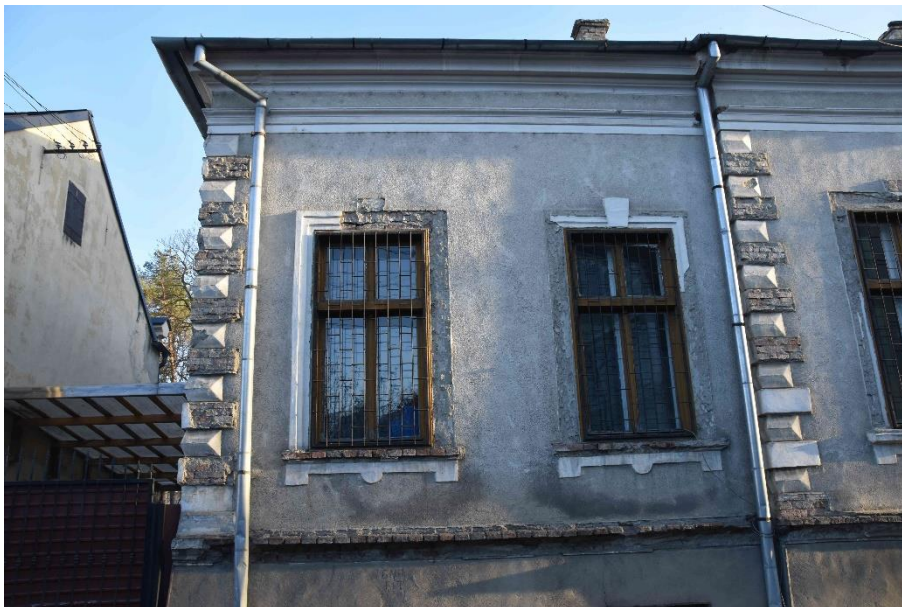
- La nivelul fațadelor sunt prezente degradări și desprinderi ale finisajelor exterioare pe suprafețe extinse, precum și degradări ale cornișelor și ornamentelor de fațadă (Foto nr. 25). În mai multe zone finisajele și ornamentele arhitecturale au fost înlăturate datorită stării avansate de degradare a acestora și a riscului de desprindere.

Foto nr. 25 – Degradări finisaje, ornamente fațadă (fațadă nord-vestică)

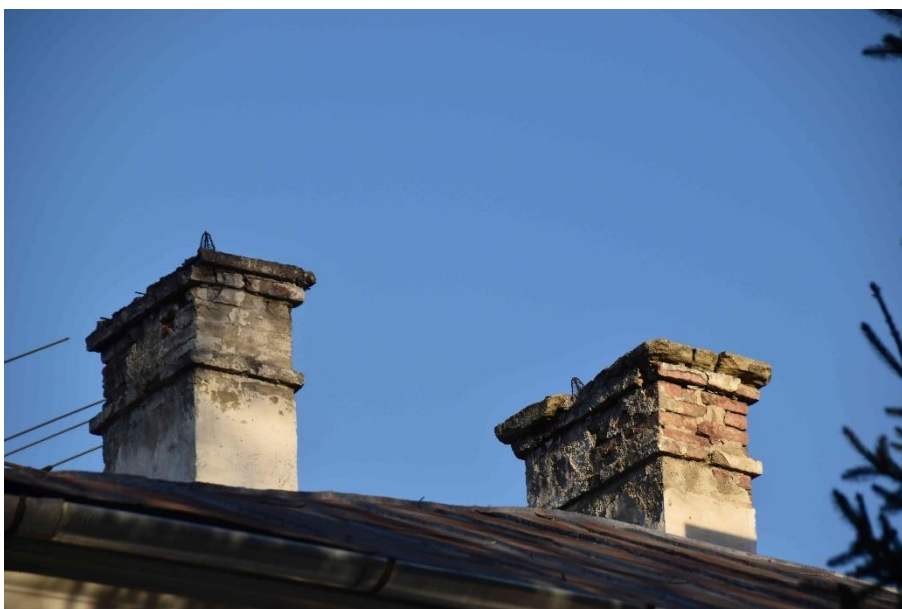
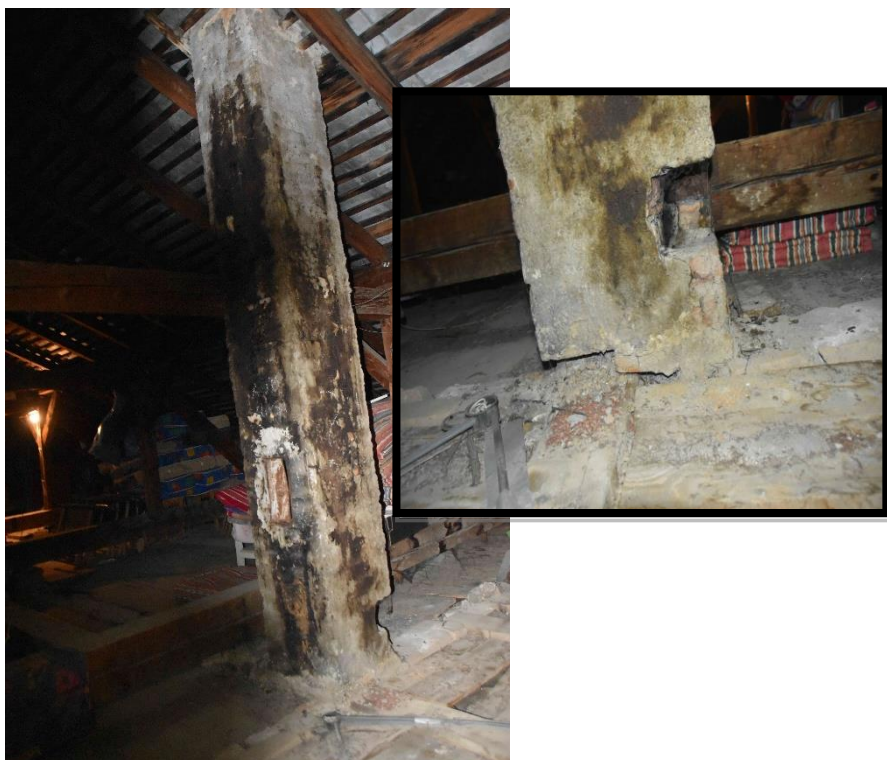
- Starea tehnică a coșurilor de fum este necorespunzătoare, fiind prezente multiple degradări sub formă de dislocări și macerări ale elementelor de zidărie (Foto nr. 26, 61). Datorită stării tehnice necorespunzătoare, respectiv având în vedere înălțimea liberă considerabilă a acestora și faptul că nu există prinderi corespunzătoare care să asigure stabilitatea coșurilor de fum, acestea sunt predispuse la pierderea stabilității la acțiunea încărcărilor orizontale.

Foto nr. 26 – Degradări ale coșurilor de fum

Foto nr. 61 – Degradări ale coșurilor de fum

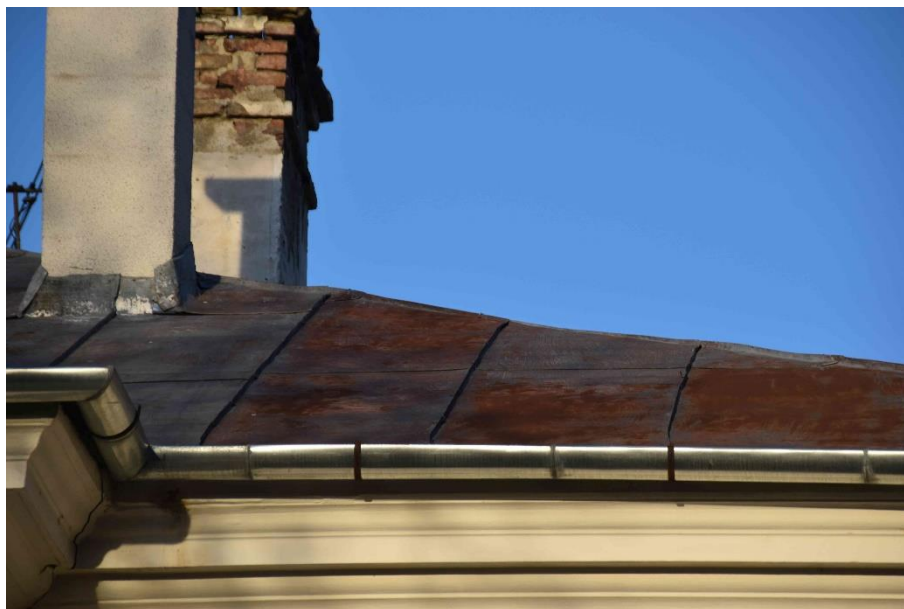
Foto nr. 27 – Degradări, corodări ale învelitorii

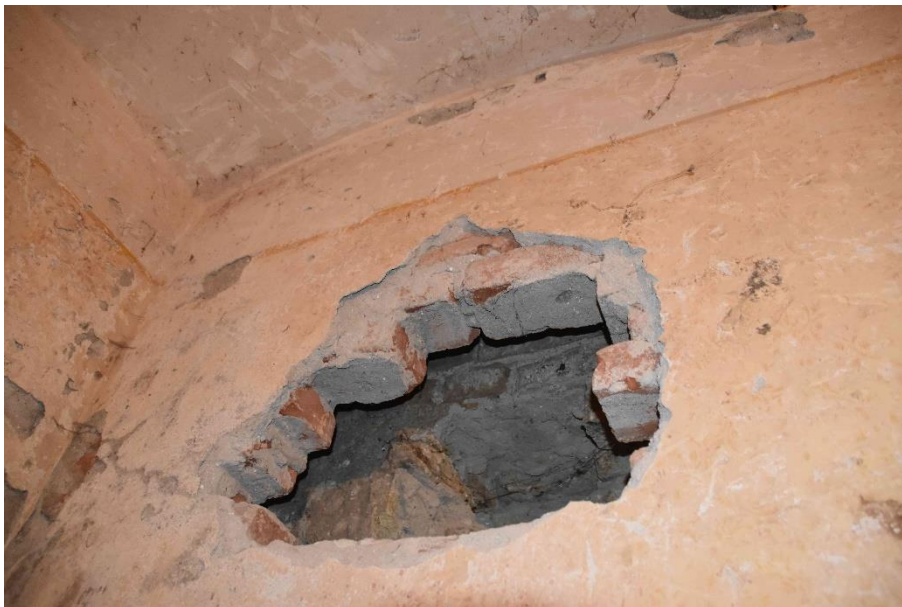
Foto nr. 29 – Perete dublat - magazie demisol zona interax 1-2/B-E

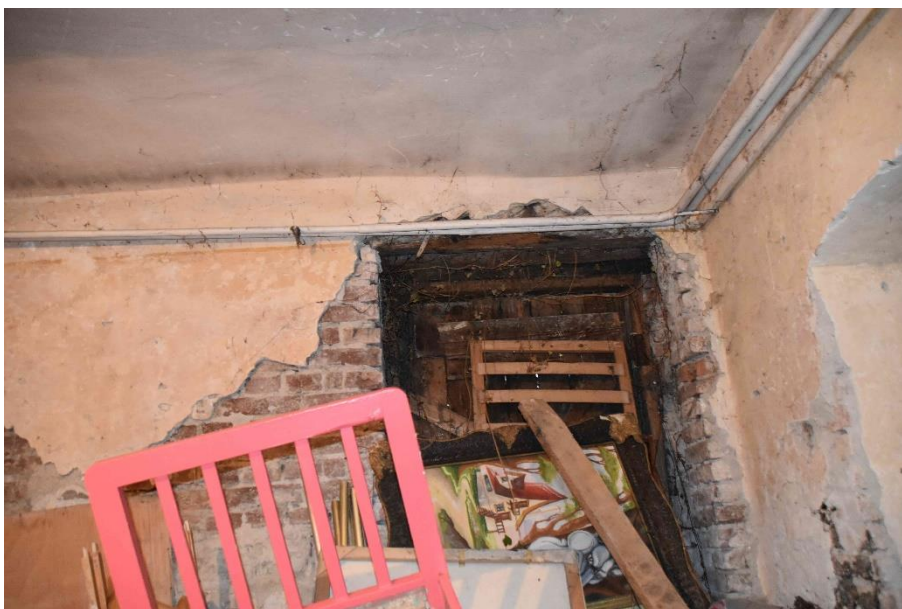
Foto nr. 30 – Gol de geam umplut necorespunzător - magazie demisol zona interax 1-2/B-E

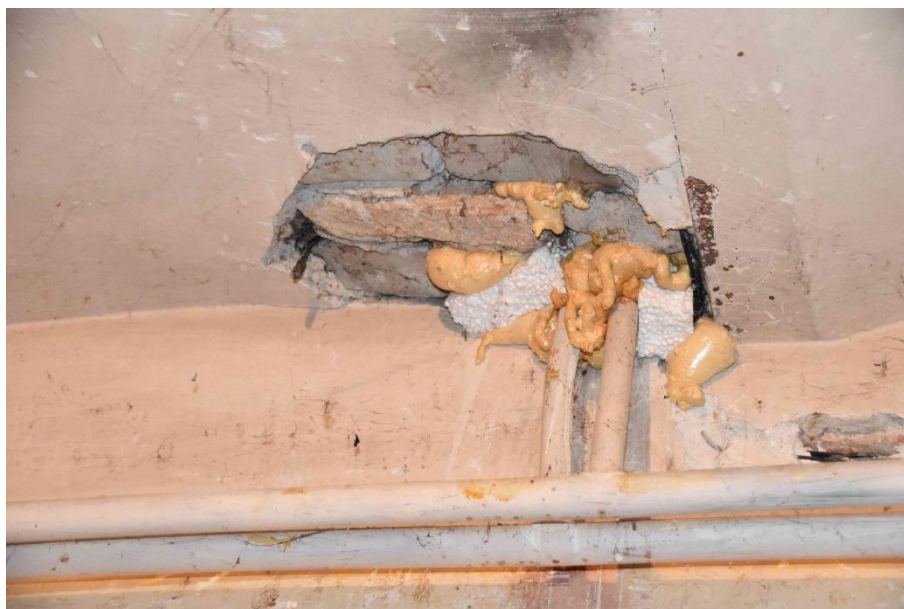
Foto nr. 31 – Gol de instalații realizat necorespunzător - magazie demisol zona interax 1-2/B-E

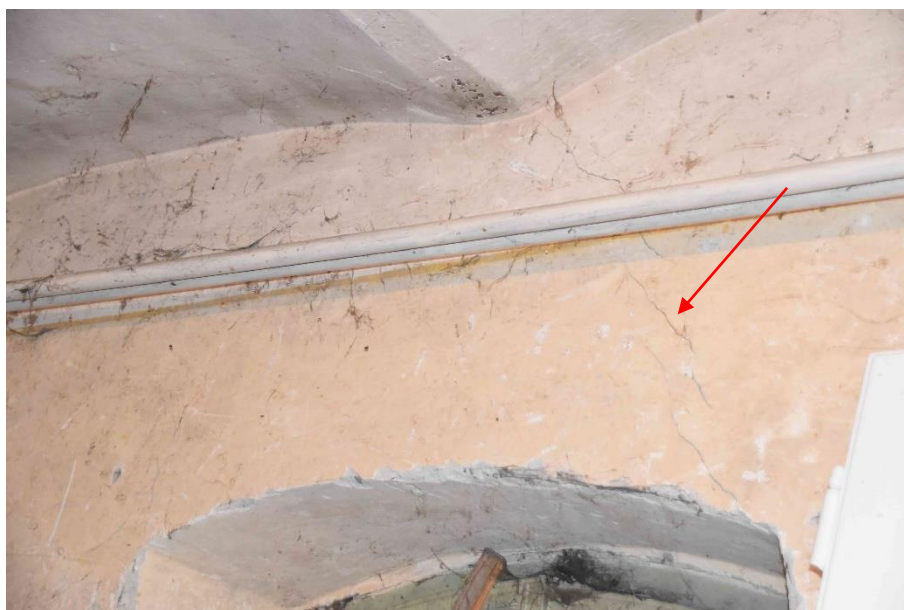
Foto nr. 34 – Fisură perete - magazie demisol zona interax 1-2/B-E

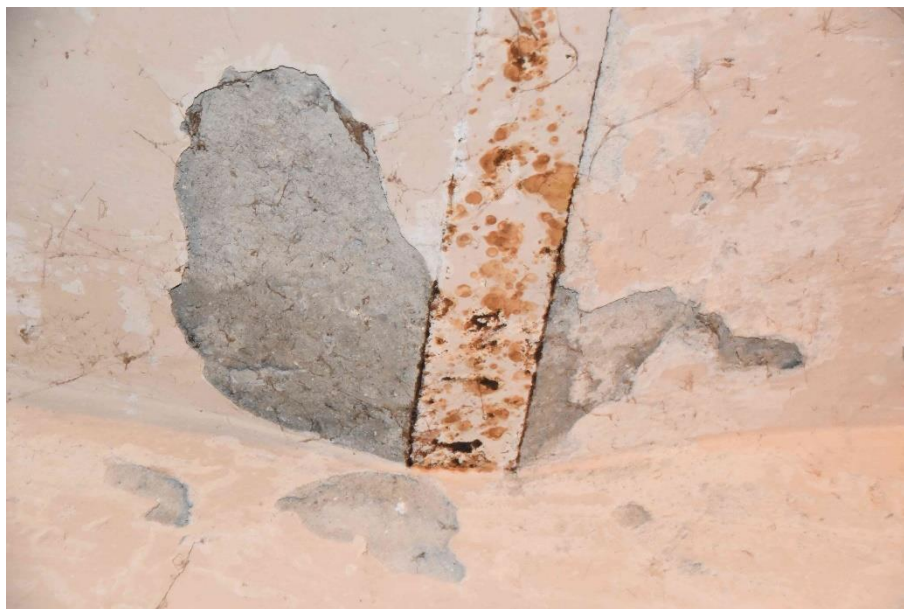
Foto nr. 35 – Corodare grinzi metalice de planșeu - magazie demisol zona interax 1-2/D-F

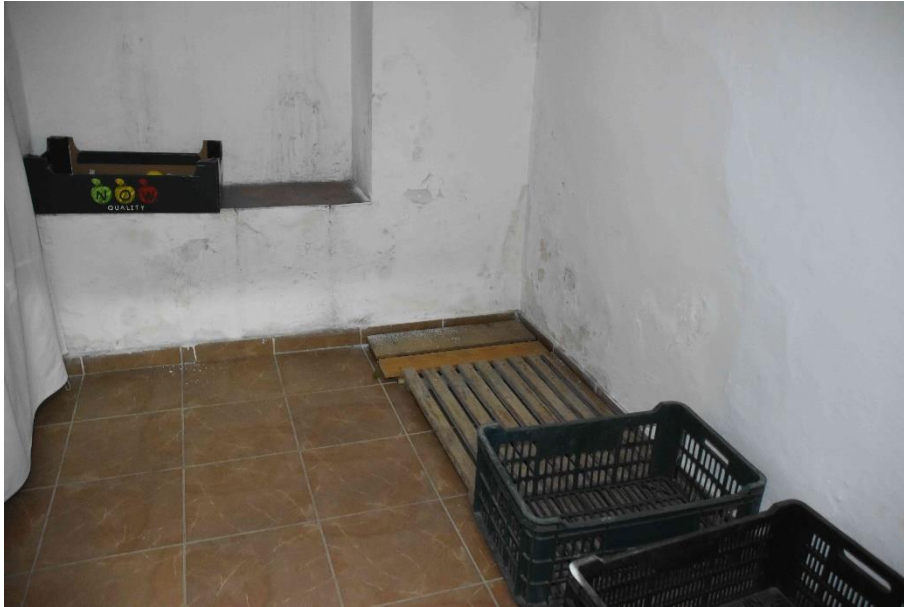
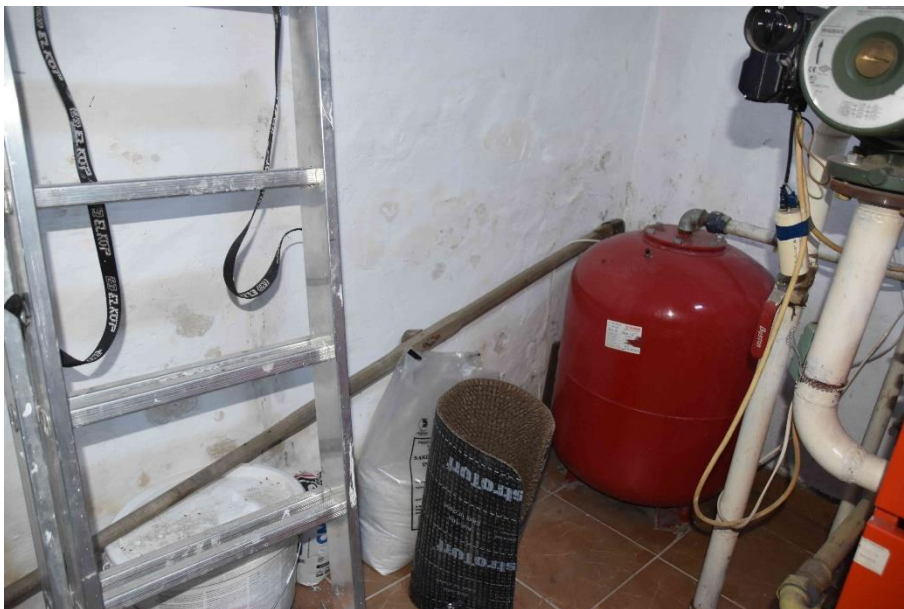
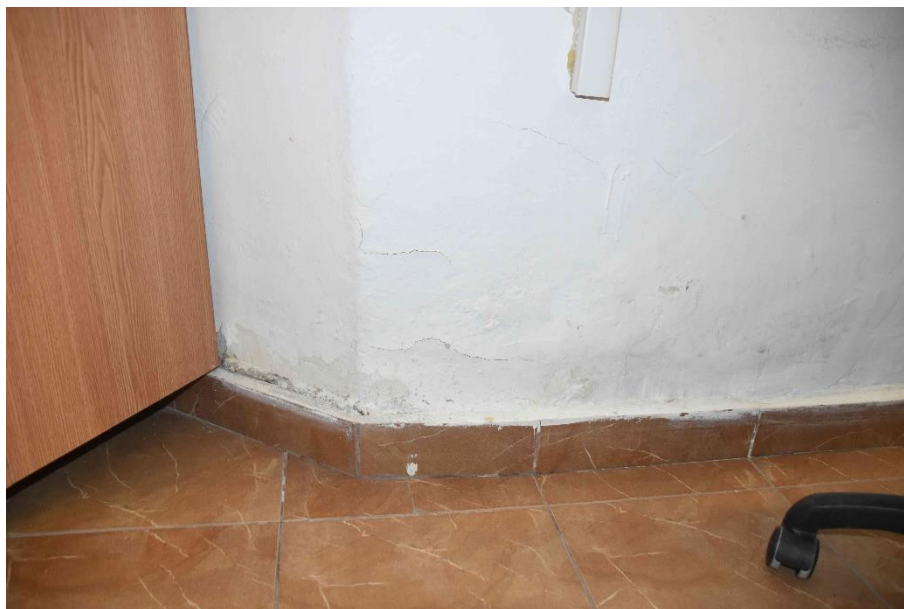
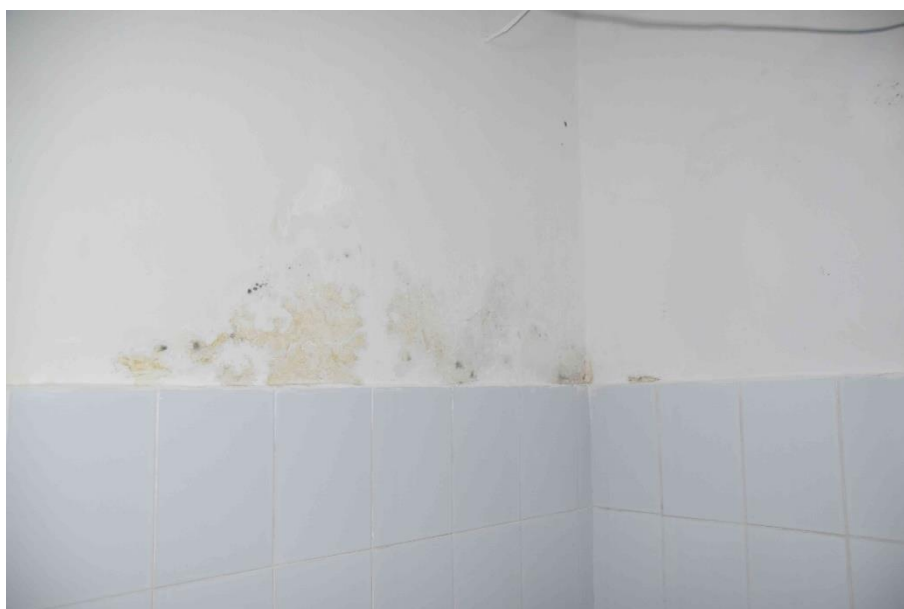
- În zona de demisol, în majoritatea încăperilor s-au constatat degradări ale pereților datorită infiltrațiilor de apă prin capilaritate și igrasiei (Foto nr. 37, 38, 39, 40).

Foto nr. 37 – Degradări cauzate de infiltrații de apă, igrasie – spațiu de depozitare demisol

Foto nr. 38 – Degradări cauzate de infiltrații de apă prin capilaritate, igrasie - cameră CT demisol

Foto nr. 39 – Degradări cauzate de infiltrații de apă prin capilaritate, igrasie - birou demisol

Foto nr. 40 – Degradări cauzate de infiltrații de apă, igrasie - spălătorie demisol

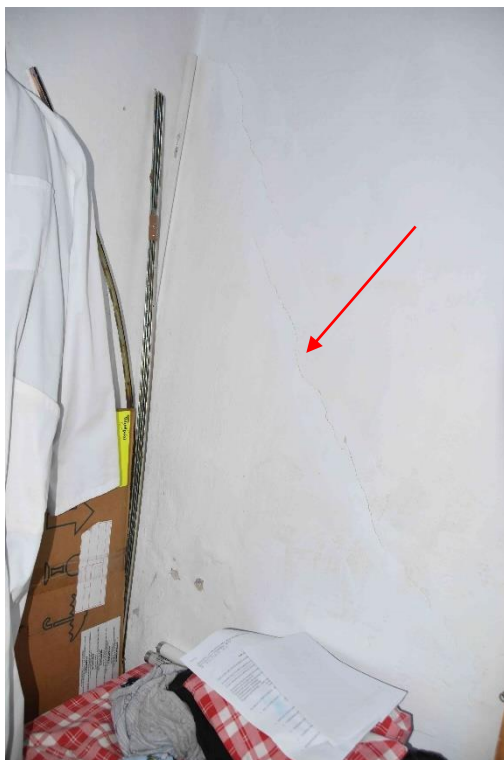
Foto nr. 41 – Fisură perete - cameră CT demisol

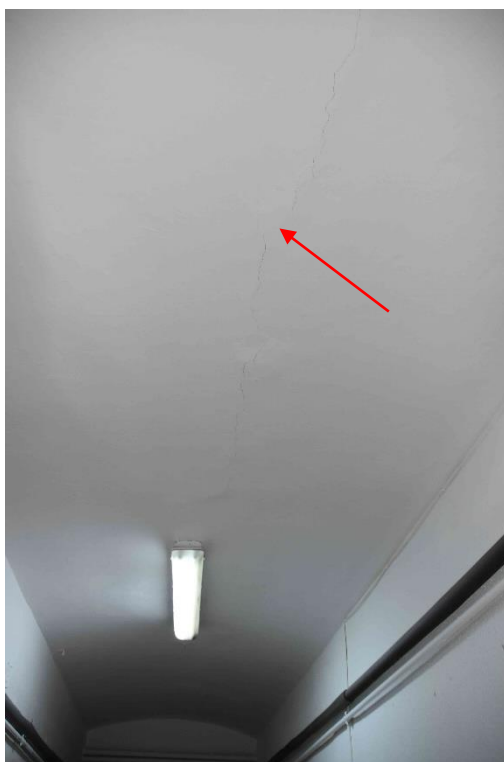
Foto nr. 42 – Fisură la cheie a planșeului tip boltă - coridor demisol

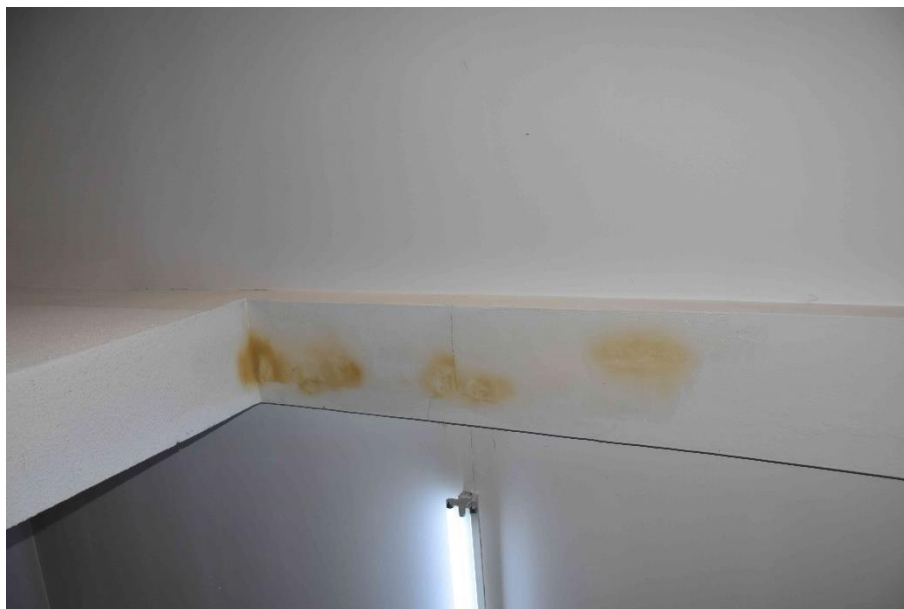
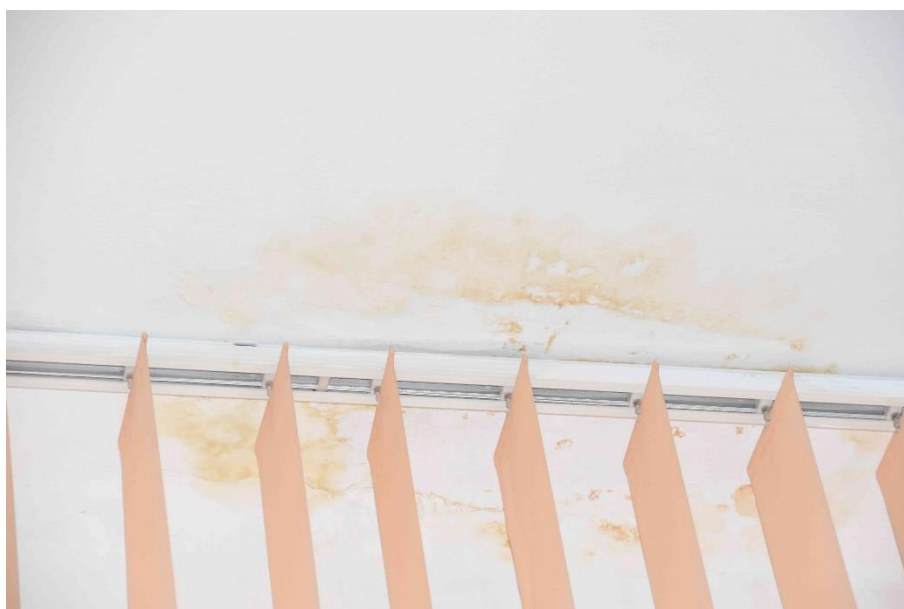
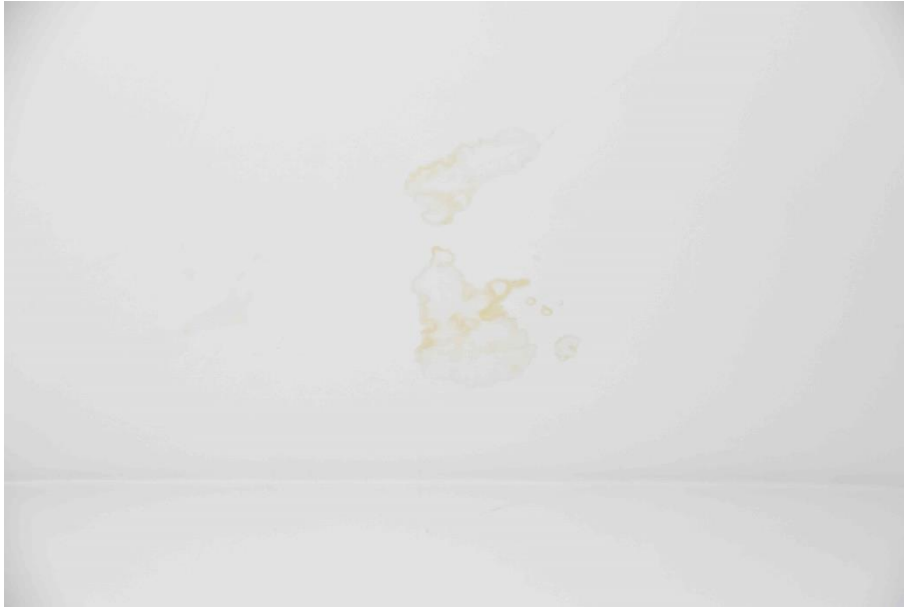
- La nivelul parterului sunt prezente fisuri locale în zona golurilor de uși (Foto nr. 44).
- La nivelul tavanului din cadrul planșeului de peste parter s-au constatat mai multe zone care prezintă fisurări (Foto nr. 48, 49), precum și degradări cauzate de infiltrații de apă de la nivelul acoperișului (Foto nr. 45, 46, 47).

Foto nr. 45 – Degradări cauzate de infiltrații de apă de la nivelul acoperișului - sală parter

Foto nr. 46 – Degradări cauzate de infiltrații de apă de la nivelul acoperișului - birou director parter

Foto nr. 47 – Degradări cauzate de infiltrații de apă de la nivelul acoperișului – sală activități parter
