RAPORT DE EXPERTIZĂ TEHNICĂ

**REABILITARE ȘI MODERNIZARE GRĂDINIȚA
DUMBRAVA MINUNATĂ, STR. ECATERINA TEODOROIU,
NR. 4, MUNICIPIUL BISTRIȚA**

DATA: 17.12.2020

EXPERT TEHNIC: PROF. DR. ING. AUGUSTIN POPA

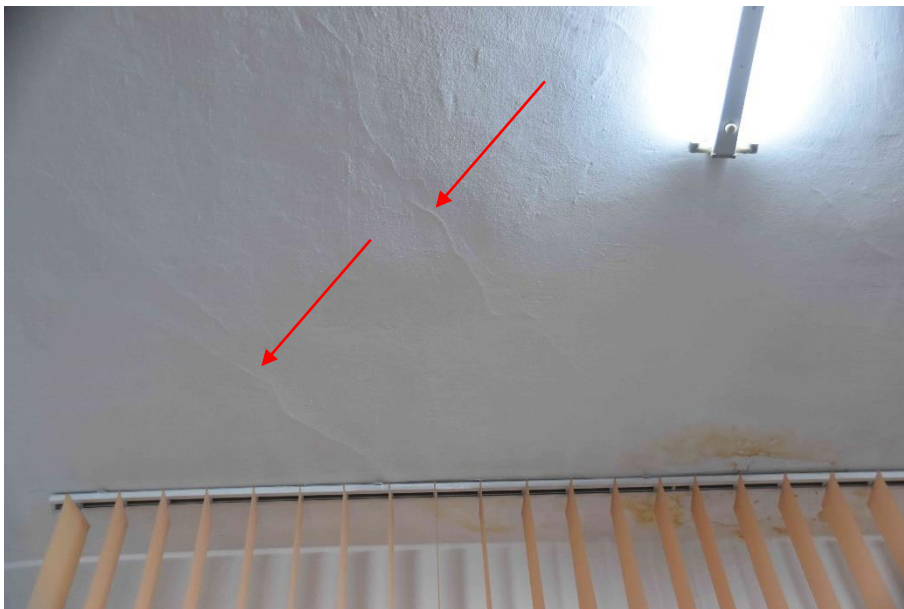
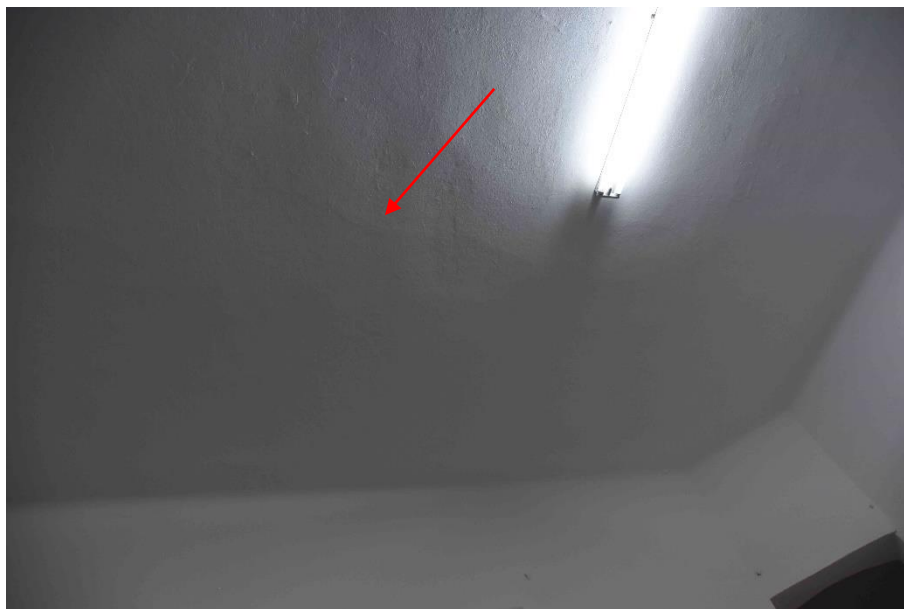
- La nivelul parterului sunt prezente fisuri locale în zona golurilor de uși (Foto nr. 44).
- La nivelul tavanului din cadrul planșeului de peste parter s-au constatat mai multe zone care prezintă fisurări (Foto nr. 48, 49), precum și degradări cauzate de infiltrații de apă de la nivelul acoperișului (Foto nr. 45, 46, 47).

Foto nr. 48 – Fisuri la nivelul tavanului - birou director parter

Foto nr. 49 – Fisuri la nivelul tavanului – sală grupa 1 parter

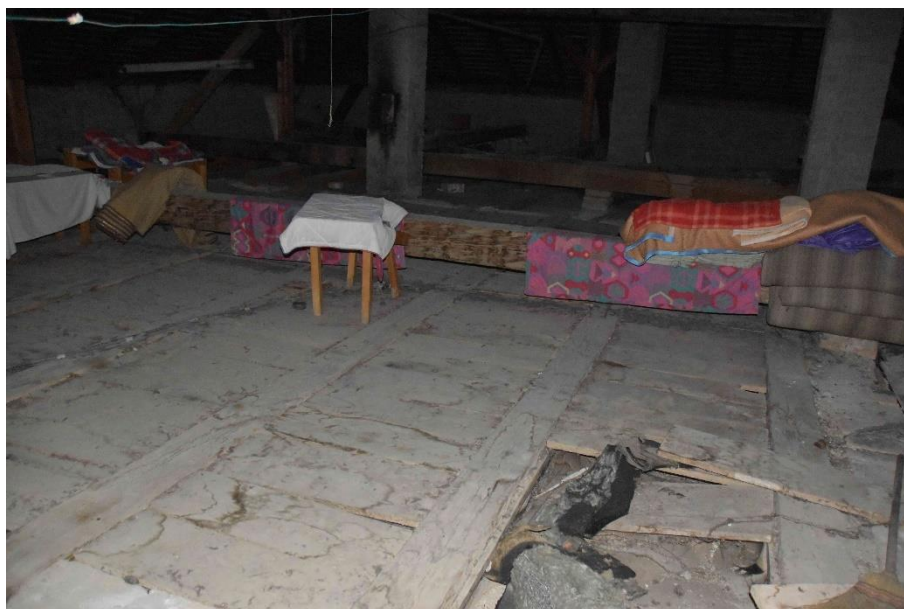
- Planșeul din grinzi de lemn de peste parter nu asigură rigiditate în plan orizontal, respectiv comportamentul de șaibă rigidă.
- S-a constatat degradarea locală a poditurii de la partea superioară a grinzilor din cadrul planșeului de pod (Foto nr. 50).

Foto nr. 50 – Aspect general planșeu de pod

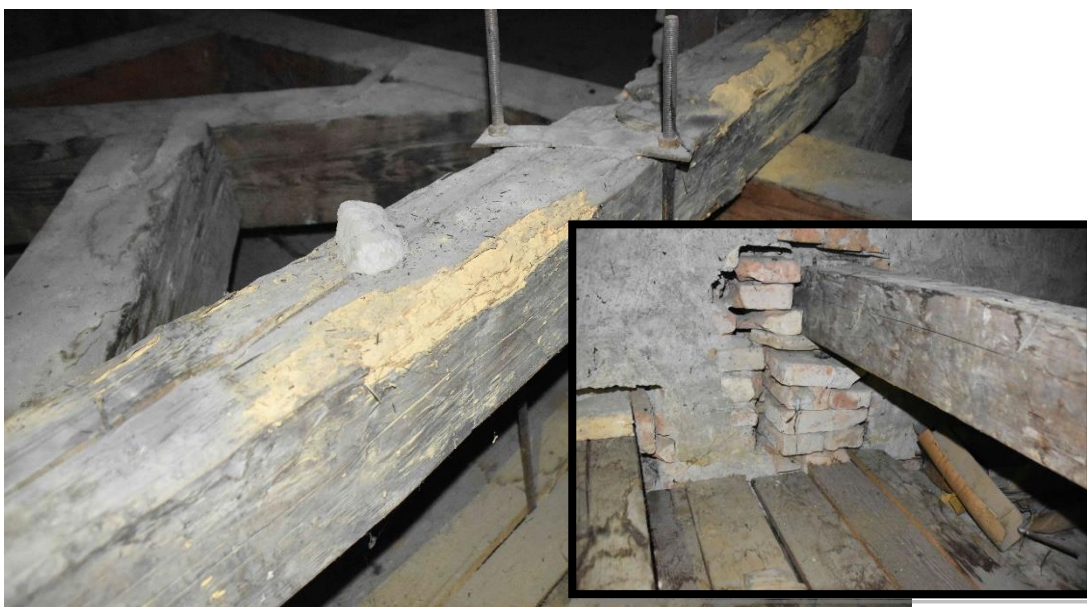
- În zona unde s-au efectuat lucrări de consolidare a planșeului de pod, s-a observat degradarea elementelor datorită atacului de cari, precum și rezemarea necorespunzătoare a grinzilor meșter (Foto nr. 52).

Foto nr. 52 – Degradări cauzate de atac de cari, rezemare necorespunzătoare – grindă meșter din cadrul sistemului de consolidare a planșeului de pod

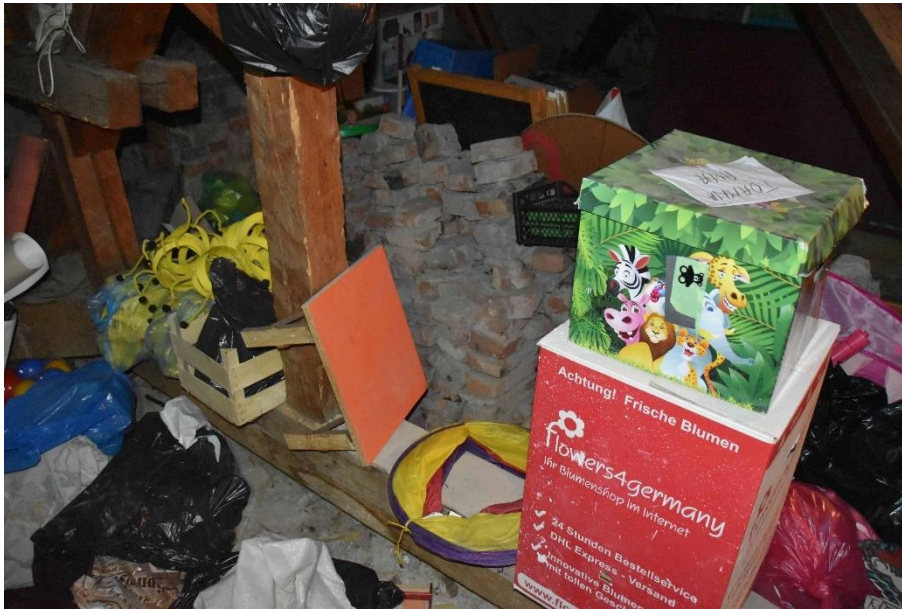
- Sunt prezente obiecte didactice și materiale de construcții depozitate necorespunzător pe planșeul de pod (Foto nr. 53).
- S-au observat degradări în zona streșinii datorită infiltrațiilor de apă cauzate în special de deficiențele sistemului de colectare și evacuare a apelor pluviale (Foto nr. 24).

Foto nr. 53 – Depozitarea necorespunzătoare a diferitelor obiecte didactice și materiale de construcții pe planșeu de pod

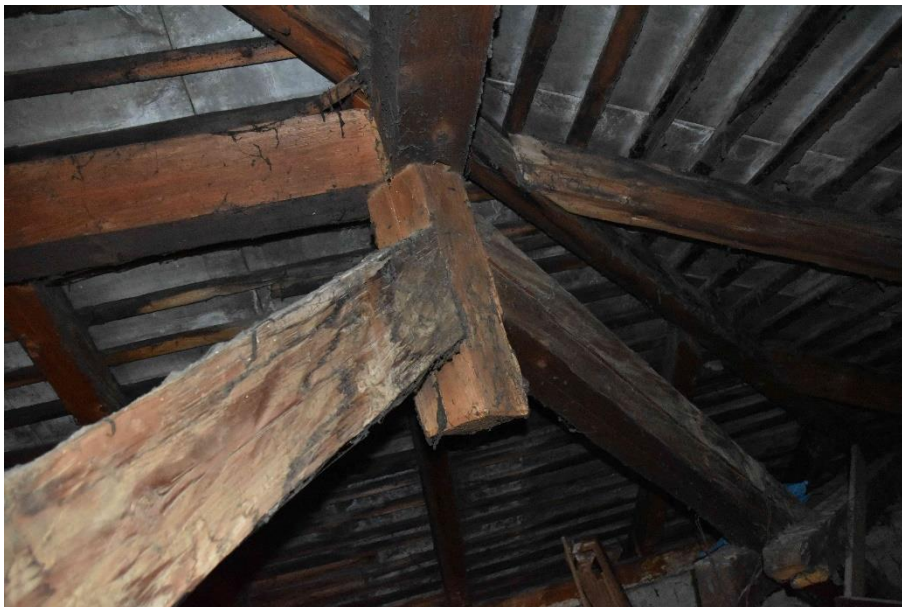
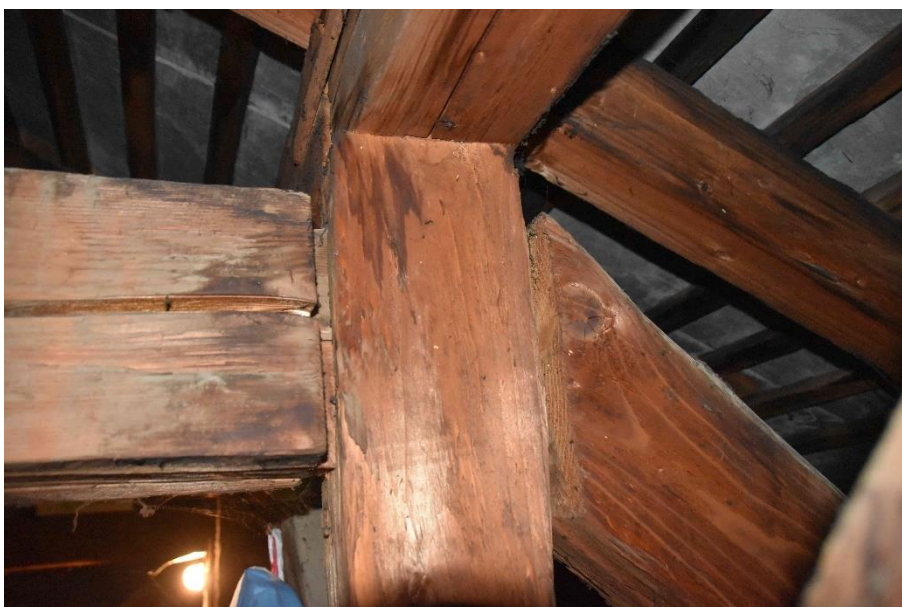
- Acoperișul prezintă o conformare structurală corespunzătoare, însă local s-au constatat degradări și deficiențe la nivelul elementelor cauzate în special de infiltrații de apă și de atac de cari (Foto nr. 57, 58, 59), precum și degradări și deficiențe locale la nivelul îmbinărilor dintre elementele de șarpantă (Foto nr. 55, 56). Lipsește tratarea specifică a materialului lemnos.

Foto nr. 55 – Degradări și deficiențe locale la nivelul îmbinărilor dintre elementele de șarpantă

Foto nr. 56 – Degradări și deficiențe locale la nivelul îmbinărilor dintre elementele de șarpantă

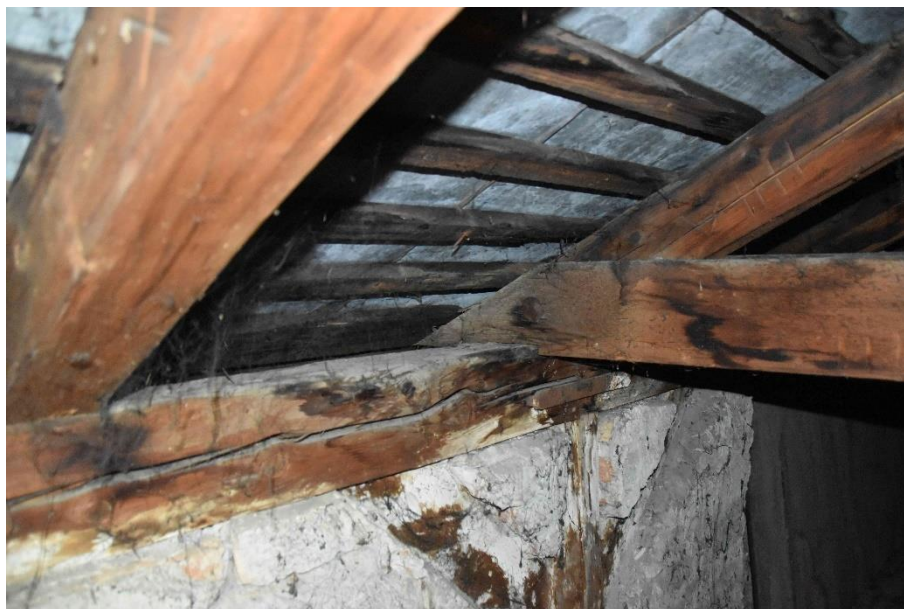
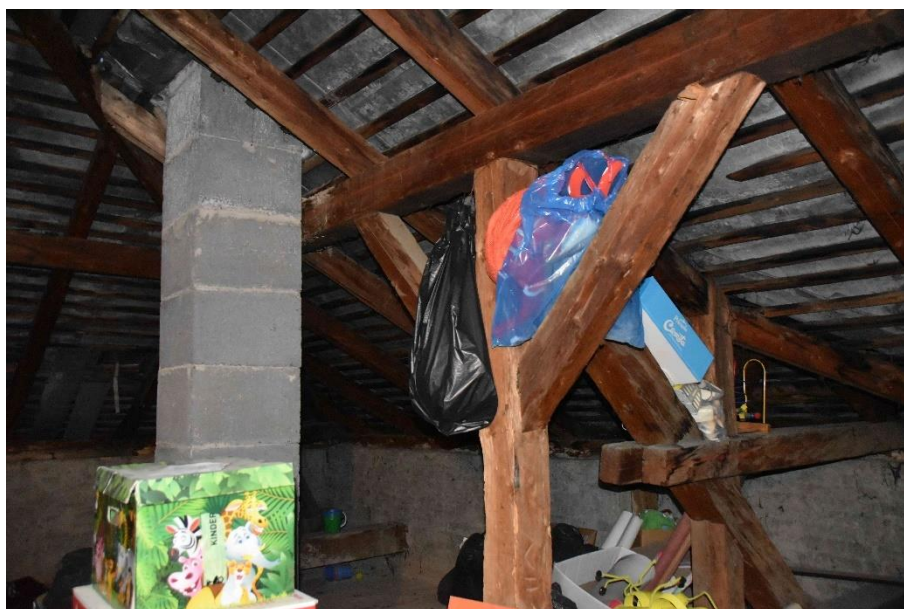
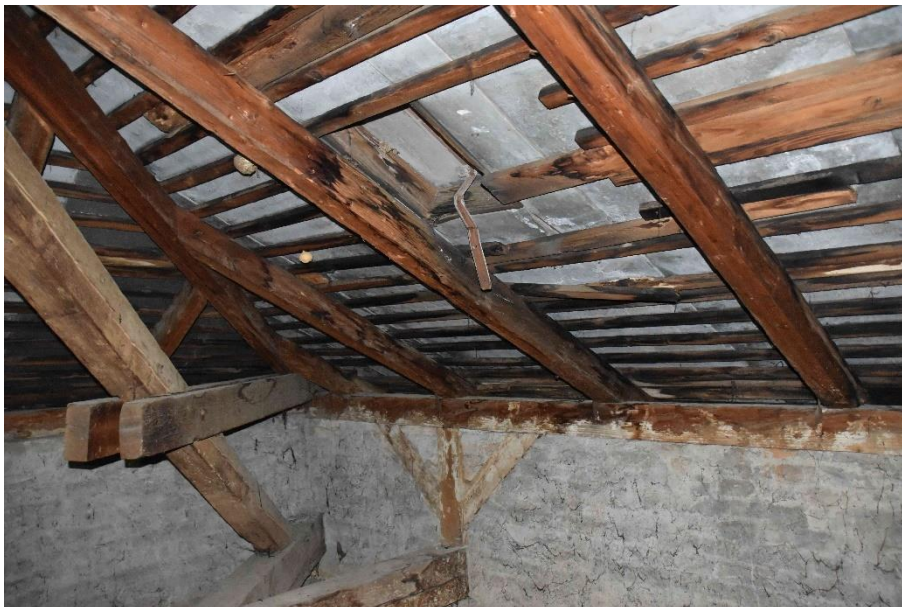
Foto nr. 57 – Degradări la nivelul elementelor de șarpantă cauzate de infiltrații de apă

Foto nr. 58 – Degradări la nivelul elementelor de șarpantă cauzate de atac de cari

Foto nr. 59 – Degradări și deficiențe la nivelul șipcilor

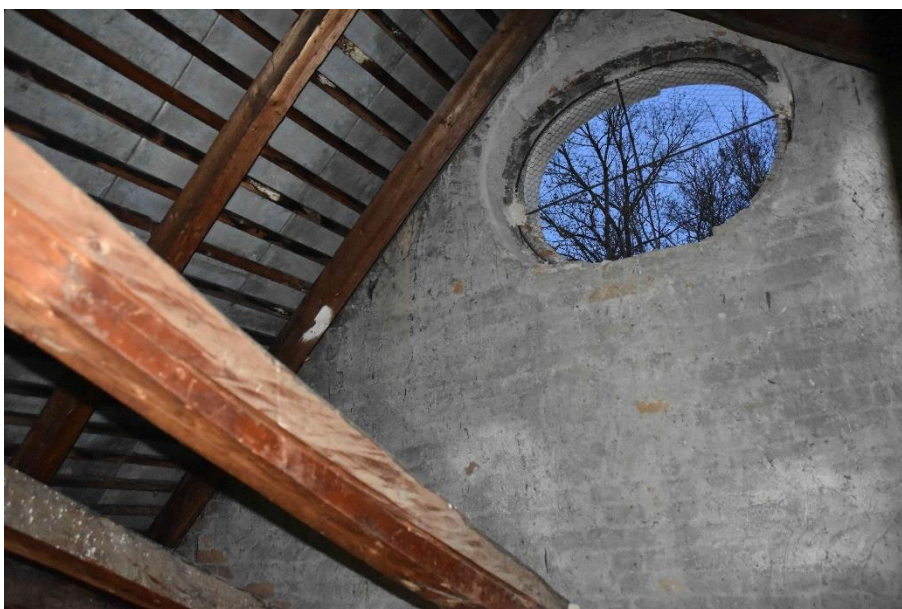
Foto nr. 60 – Timpan fațadă sud-ectică realizat din zidărie de cărămidă plină, fără elemente de conținere – sensibil la pierderea stabilității
