# RAPORT DE INVESTIGARE DETALIATĂ ȘI EVALUAREA RISCULUI

## **„Direcția de termoficare Bistrița-Uzina termică”**

Beneficiar: **Primăria Municipiului Bistrița**

Elaborator: **EPMC Consulting S.R.L.**

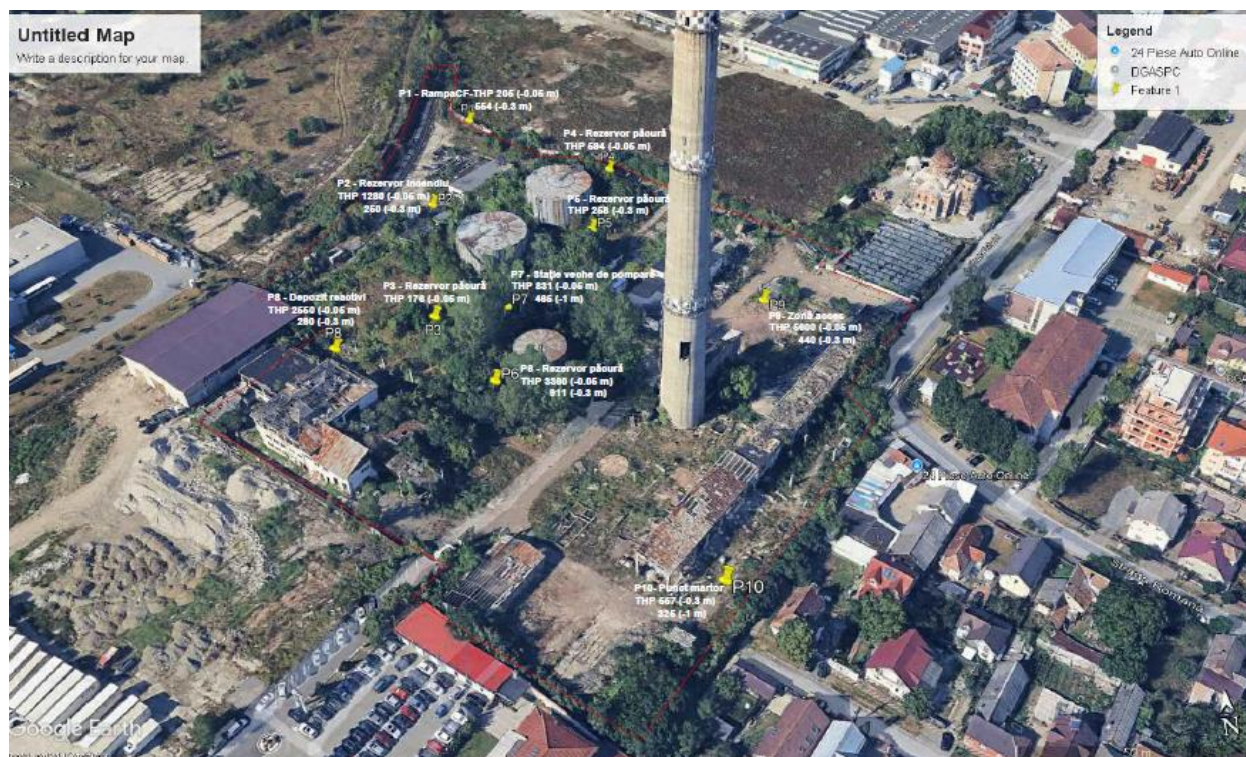
Figură 2. Planul de încadrare în zonă a amplasamentului

- La limita nordică: Teren viran;
- La limita estică: Teren viran și un complex de sere;
- La limita vestică: Restaurant Prezido by JV, amplasamente de tip industrial (funcționale);
- La limita sudică: așezări umane, locuințe;

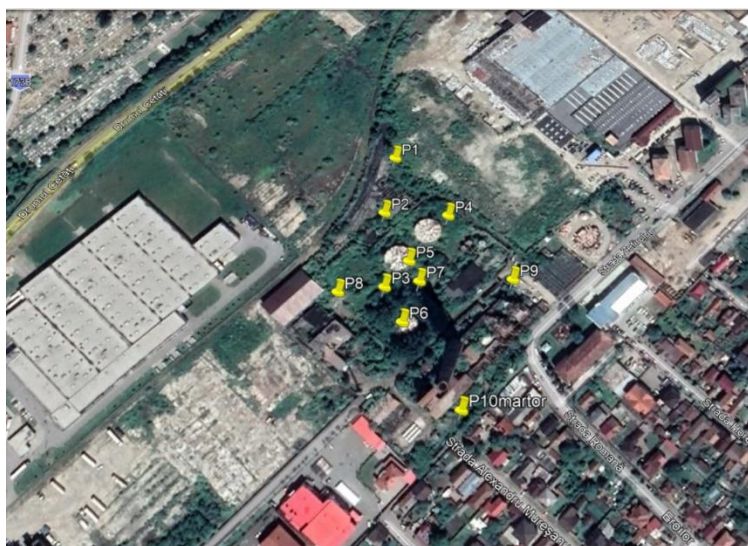
*Figură 4. Reprezintă punctele de prelevare ale probelor de sol și apă subterană*

Având în vedere istoricul activităților pe amplasament, s-a propus prelevarea probelor de la adâncimea de 5 cm, 30 cm, 1 m și 3 m, pentru a putea evidenția și modul de transport și mobilitatea substanțelor. Având în vedere că produsele petroliere au fost identificate anterior ca principalii poluanți ai amplasamentului, se recomandă analiza indicatorului Produse petroliere totale (THP) pentru sol. Pentru apa subterană, se va analiza pH-ul și conductivitatea.

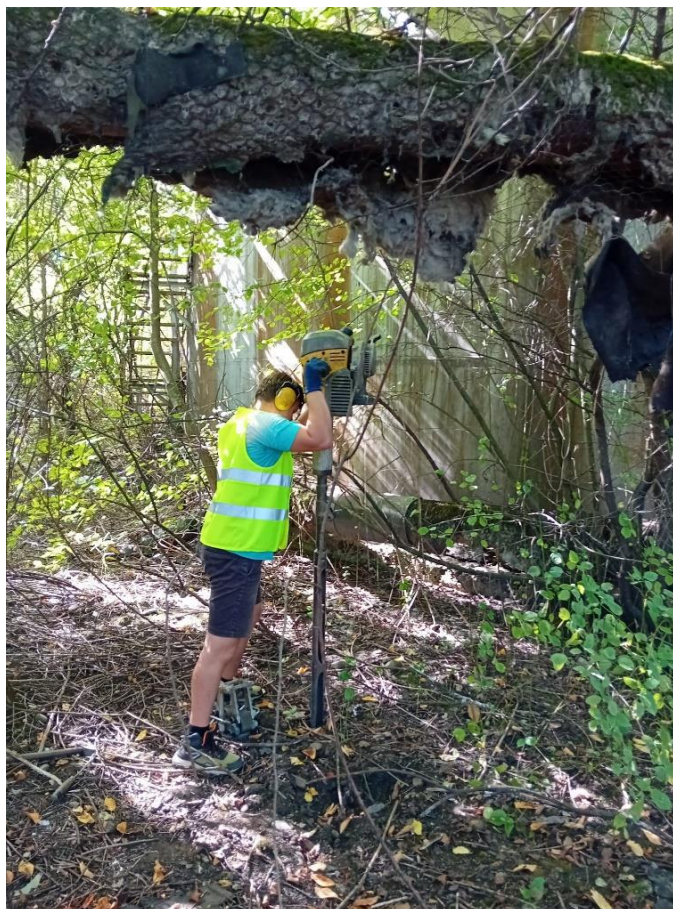
*Figură 11. Metoda de prelevare a probelor de sol utilizând Carotiera geotehnică*

Probele de sol au fost prelevate cu ajutorul carotierei geotehnice în borcane de sticlă cu capac etanș, etichetate corespunzător și transportate către laboratorul de analize Balint Analitika (KFT) S.R.L. – Filiala Cluj-Napoca, în ladă frigorifică, în vederea efectuării analizelor fizico-chimice specifice.

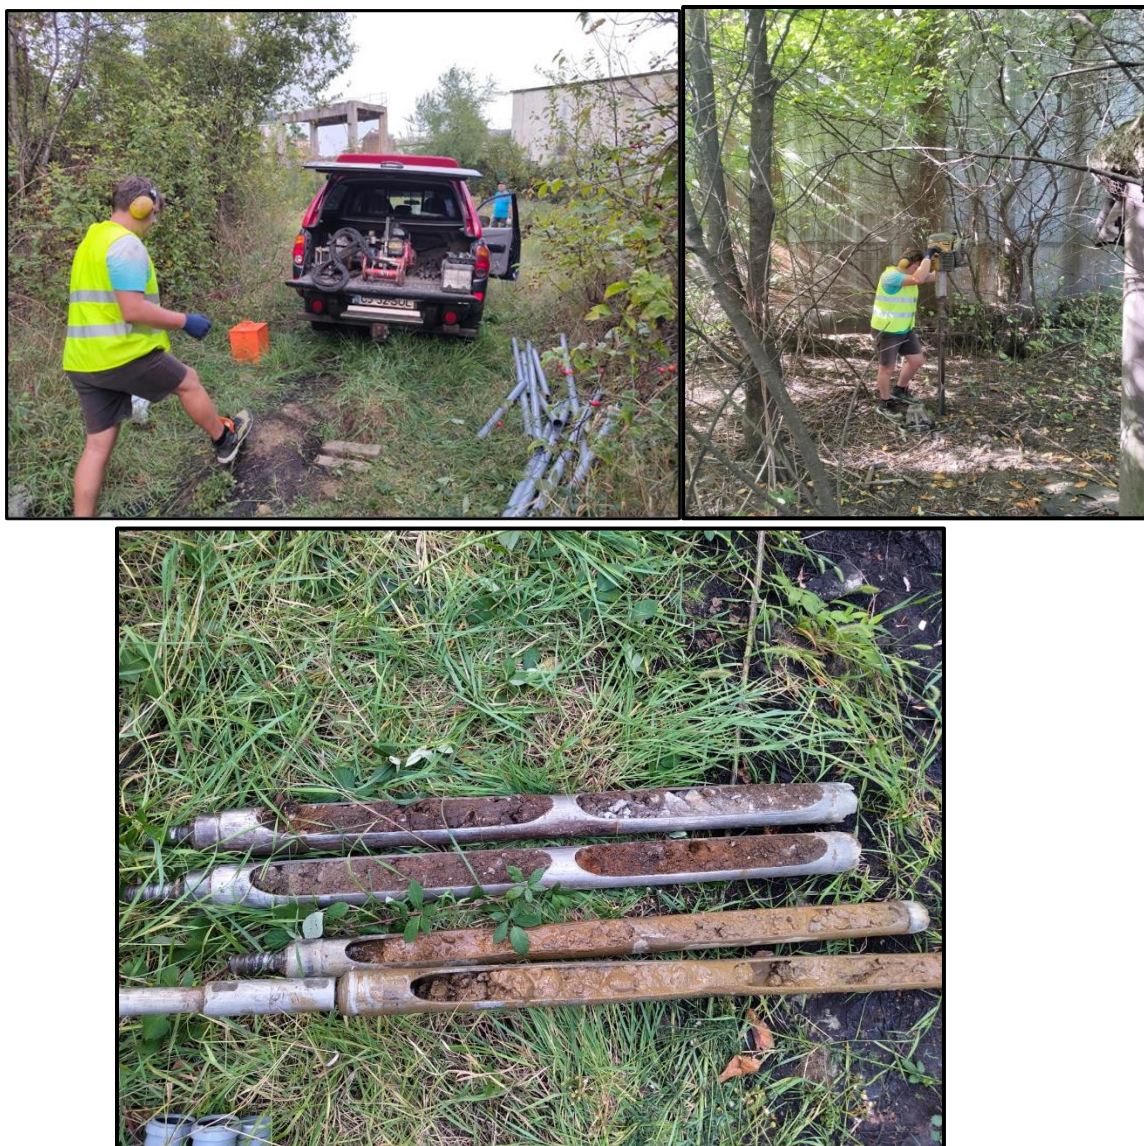
*Figură 12. Imagini realizate în timpul campaniei de teren*

În data de 24.09.2025 s-a realizat o campanie de teren în cadrul căreia s-au realizat un număr de 10 foraje pe amplasamentul propus pentru investigare. Realizarea forajelor a urmărit recomandările din Raportul de investigare preliminară realizat în anul 2021 de către societatea OCON ECORISC SRL Turda. A fost realizat un număr total de 10 foraje pentru prelevarea probelor de sol și după caz apă. Cele 10 foraje geotehnice, au fost realizate mecanizat prin percuție, cu ajutorul unui picamer Wacker Neuson BH55, la adâncimi cuprinse între – 1,00 m și – 4,00 m (față de cota terenului actual). Poziționarea forajelor a urmărit zonele și recomandările din raportul preliminar și au fost respectate adâncimile de prelevare. Conform recomandărilor din Raportul de Investigare Preliminară, prelevarea probelor se va face de la adâncimea de (-0,05 m), (-0,3 m) și (-1 m), pentru a evidenția modul de transport și mobilitatea substanțelor în adâncime.

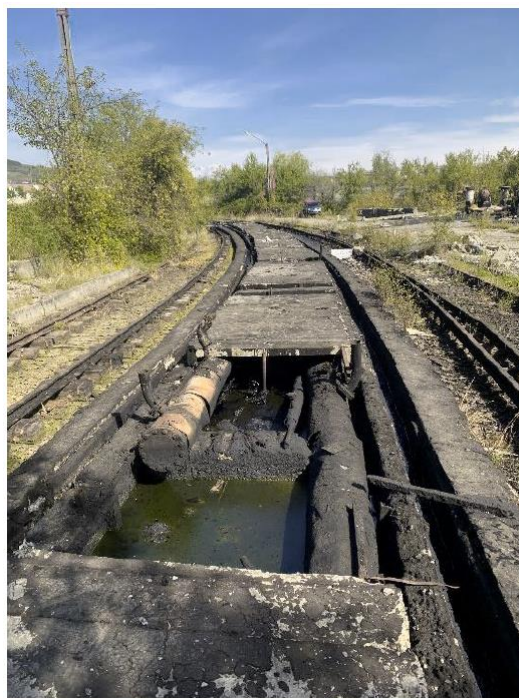
*Figură 14. Zona rampă CF, punct de prelevare probă P1*

Realizat în proximitatea Rampei CF (nord), unde a fost identificată sursa de poluare poluant cantonat în structură betonată degradată;

- 205 mg/kg la 0,05 m – depășire prag de alertă;
- 554 mg/kg la 0,3 m – depășire prag de intervenție;

Sub adâncimea de 0,3 m valorile THP se încadrează în limitele normale.

- suprafața din zona Rampa CF, cu concentrații de THP de 533 000 mg/kg, cu mențiunea că în acest caz poluantul se găsește într-o structură betonată (cu degradări fizice și posibilitate de migrare a poluantului spre sol/subsol).

- **Colectarea și eliminarea poluantului identificat în cele două zone: Rampa CF – structură betonată degradată și Baltă păcură zona rezervoare – contact direct cu solul, cu un operator specializat.**
- **Remedierea/decontaminarea solului până la adâncimea de max. 1 m prin : excavare sol contaminat în careurile dimensionate pentru fiecare foraj, și bioremediere on site și/sau off site a volumului de sol contaminat estimat la 2.450 mc.**

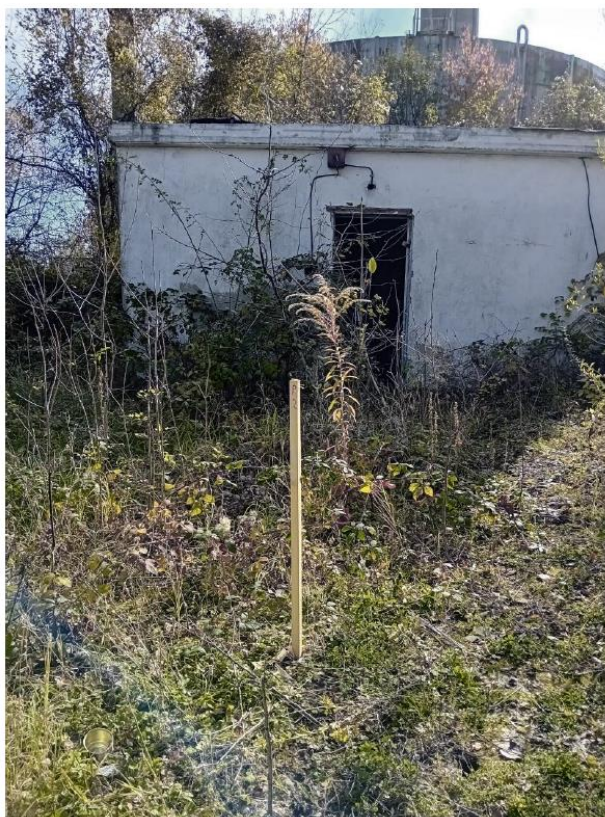
*Figură 15. În vecinătatea rezervorului de incendiu, punct de prelevare probe sol P2*

Sub adâncimea de 0,3 m valorile THP se încadrează în limitele normale.

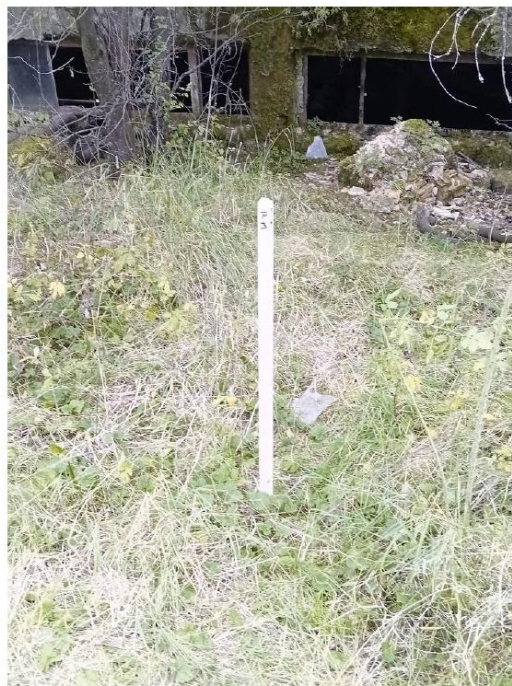
*Figură 16. Zona rezervorului de păcură, punct de prelevare probe P3*

Probe de sol/subsol prelevate cu carotă geotehnică la adâncimile: 0,05 m, 0,3 m, 1 m;

Nu s-a constatat contaminare în zona acestui foraj, concentrațiile THP fiind sub valoarea pragului de alertă pentru folosință sensibilă.

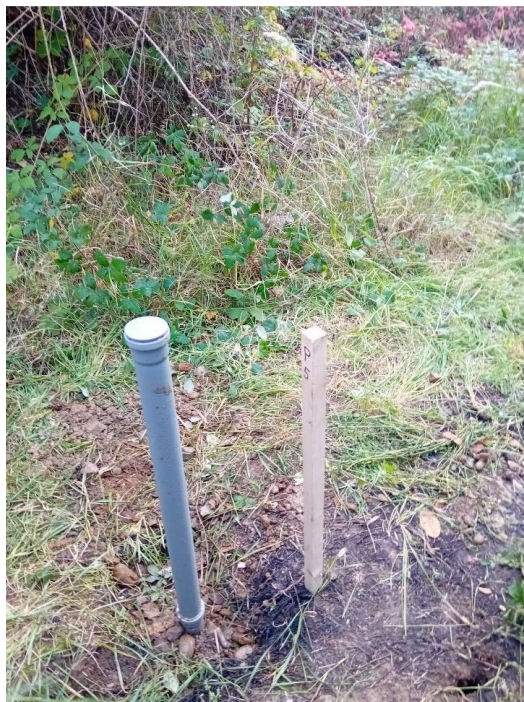
*Figură 18. Zona rezervorului de păcură de 5000 mc (gospodărie nouă), punct de prelevare probe P5*

La adâncimea de 0,05 m și sub adâncimea de 0,3 m valorile THP se încadrează în limitele normale.

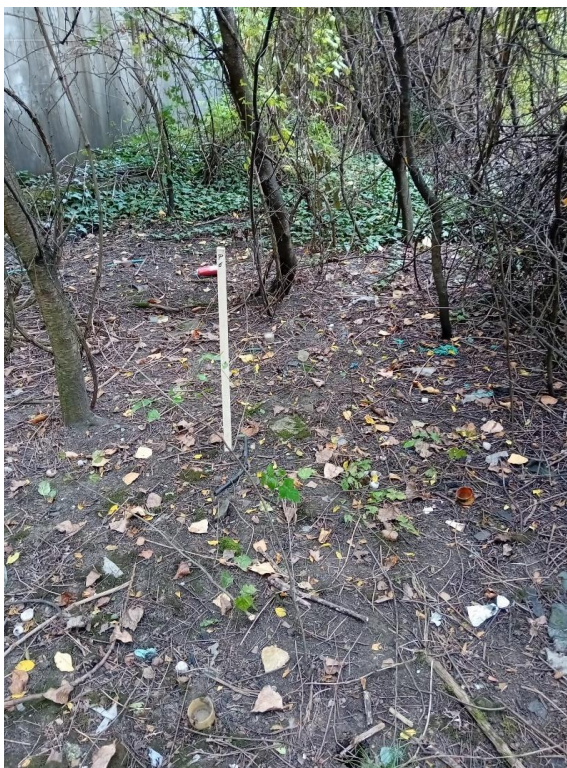
*Figură 19. Zona stația veche de pompare, punct prelevare probe P6*

Sub adâncimea de 0,3 m valorile THP se încadrează în limitele normale.

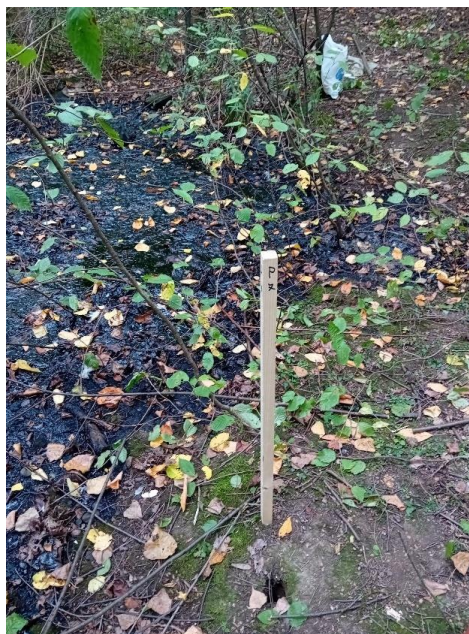
*Figură 20. Zona stație veche de pompare, punct prelevare probe P7*

La adâncimea de 0,3 m valoarea THP este 192 mg/kg (sol nefavorabil cantonării produsului petrolier).

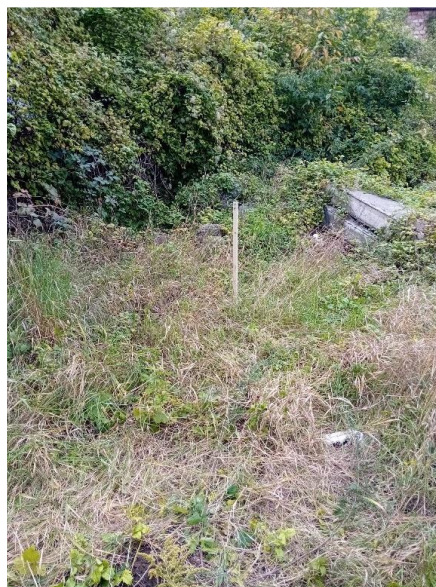
*Figură 21. Zona depozit de reactivi, punct prelevare probe P8*

La adâncimea de 0,3 m valoarea THP este <40 mg/kg (sol nefavorabil cantonării produsului petrolier).

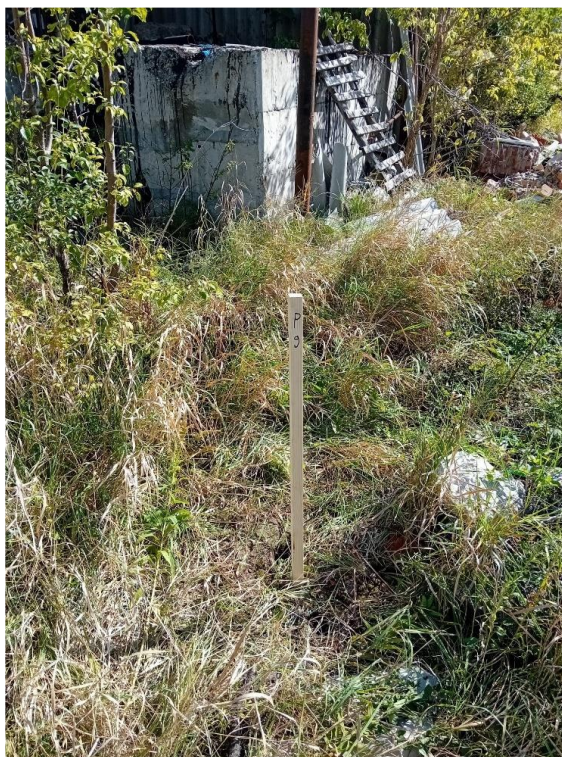
*Figură 22. Zona vestică de acces a amplasamentului, punctul de prelevare probe P9*

Sub adâncimea de 0,3 m valoarea THP nu depășește pragul de alertă.

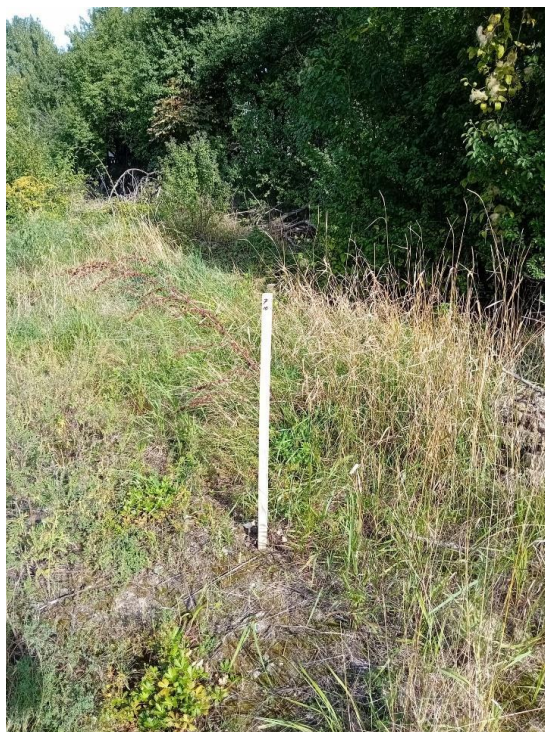
*Figură 23. Punct martor în extremitatea sudică a amplasamentului, punct prelevare proba martor P10*

- 325 mg/kg la 1 m – depășire prag de alertă;

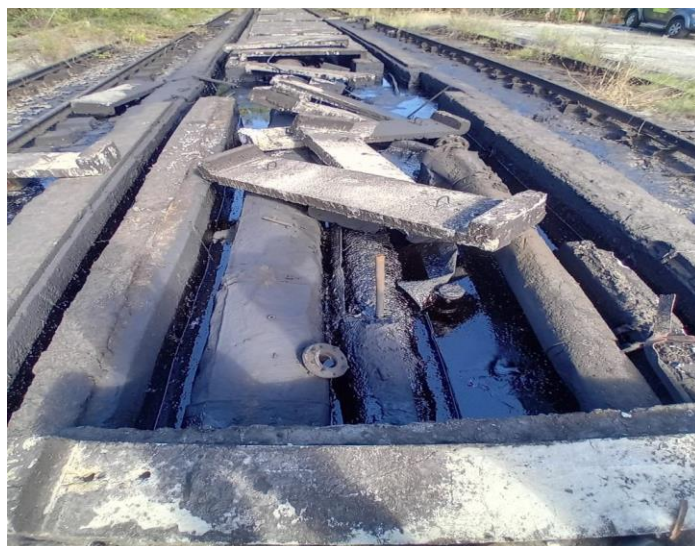
Având în vedere că pe amplasament au fost identificate două zone în care poluantul este vizibil (Rampa CF și balta din zona rezervoarelor), s-a luat decizia de prelevare a două probe suplimentare care să evidențieze existența și mai cu seamă concentrația poluantului.

*Figură 25. Poluant din Rampa CF*

Având în vedere că poluantul este prezent la nivelul solului sau are potențialul de a se infiltra în acesta ca urmare a degradării structurilor de beton ale rampei CF, a fost realizată o comparație între valorile obținute și valorile de referință prevăzute în Ordinul 756/1997 pentru aprobarea Reglementării privind evaluarea poluării mediului. În secțiunea anterioară, care a prezentat rezultatele analizelor efectuate asupra probelor de sol, s-a constatat că valorile din tabelul precedent depășesc semnificativ pragurile de intervenție. Această situație confirmă că substanța identificată pe amplasament prezintă un potențial ridicat de contaminare a mediului și constituie un factor de risc atât pentru sănătatea umană, cât și pentru mediul înconjurător

- Colectarea și eliminarea poluantului identificat în cele două zone: Rampă CF – structură betonată degradată și Baltă rezervoare – contact direct cu solul;
- Curățarea/ decontaminarea solului contaminat până la adâncimi maxime de 1 m prin lucrări de excavare și bioremediere on site și/sau off site a volumului de sol contaminat estimat la 2.450 mc.

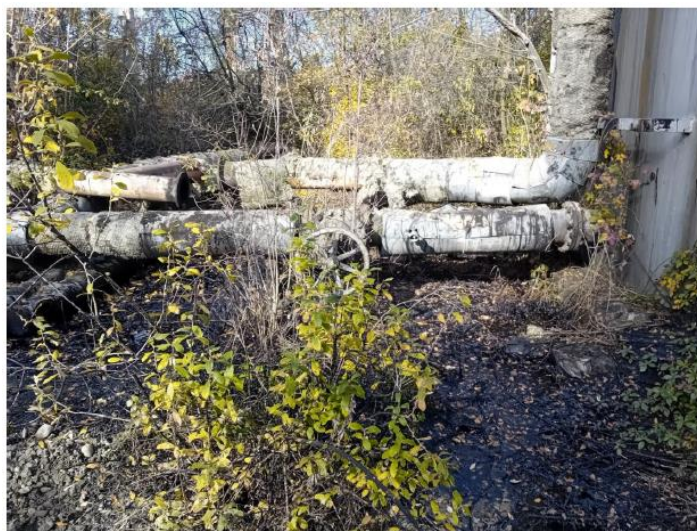
*Figură 26. Poluant din balta din proximitatea rezervoarelor*

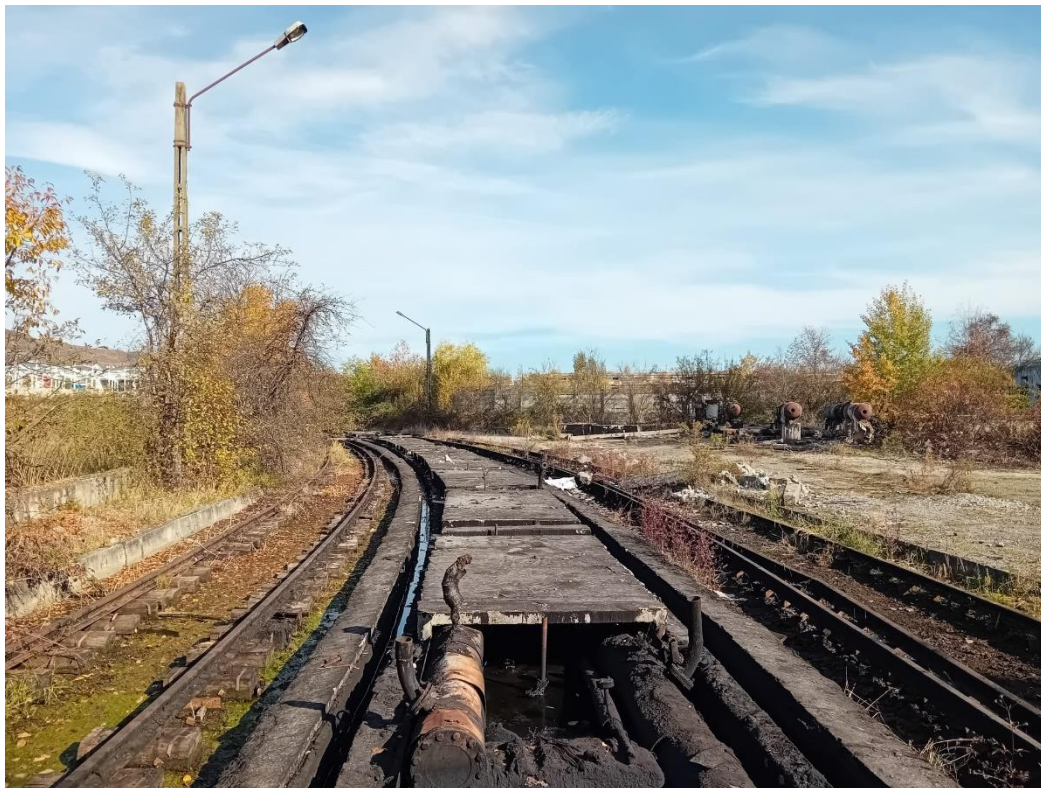
- S4 – Zona bazinului de decantare (lângă uzină);

*Figură 28. Zona bazinului de decantare*

Conform rezultatelor obținute în urma analizelor de laborator pentru probele prelevate din zona rezervoarelor de păcură s-au înregistrat depășiri a pragului de alertă și a pragului de intervenție atât pentru tipul de folosință sensibilă a terenului, cât și pentru tipul de folosință mai puțin sensibilă a terenului.

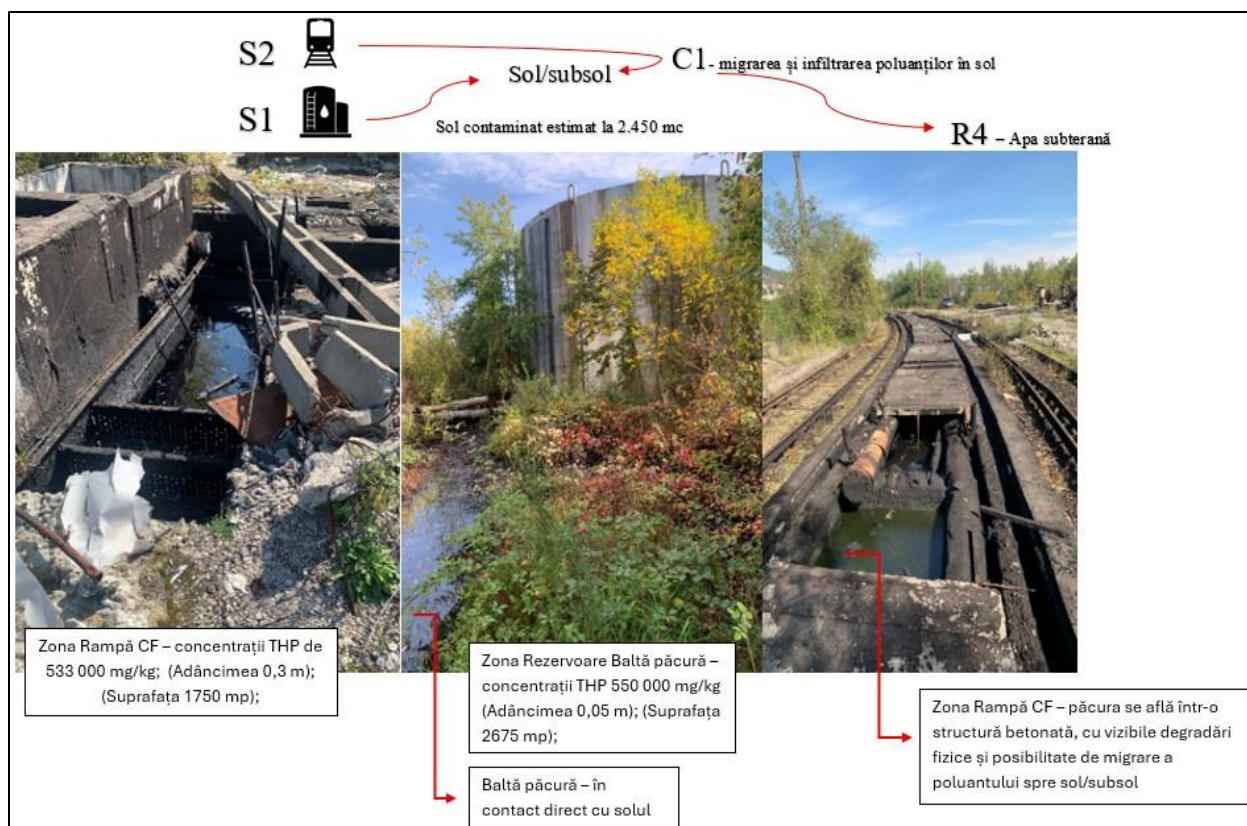
*Figură 30. Sursele primare de contaminare*

Pe lângă modelul conceptual standard prezentat și anexat acestui raport s-a realizat și o reprezentare schematică a principalelor surse de contaminare așa cum au fost ele determinate în urma activității desfășurate. Această reprezentare se regăsește în figura 43 și sunt reliefate principalele două zone contaminate.

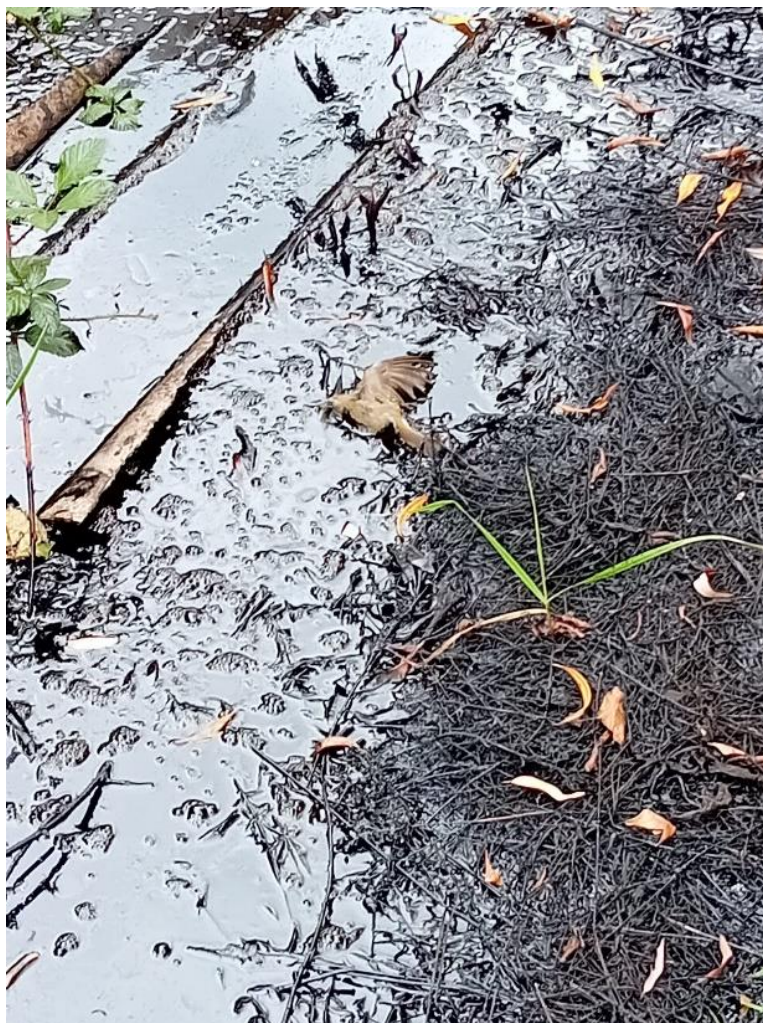
- Risc freatic - produs în timpul fenomenelor meteorologice extreme care determină mobilizarea și redistribuirea poluanților în sol către straturile superficiale sau către apele subterane;
- Risc de contaminare secundară – în cazul executării unor lucrări de săpătură, amenajare sau infrastructură, există posibilitatea remobilizării solului contaminat și răspândirii acestuia în zone adiacente;
- Risc ecologic – în timpul investigării pe amplasament, a fost identificată o pasăre moartă;

*Figură 31. Efectul negativ asupra receptorilor ecologici*
