RAPORT DE EXPERTIZĂ TEHNICĂ

**REABILITARE ȘI MODERNIZARE GRĂDINIȚA
DUMBRAVA MINUNATĂ, STR. ECATERINA TEODOROIU,
NR. 4, MUNICIPIUL BISTRIȚA**

DATA: 17.12.2020

EXPERT TEHNIC: PROF. DR. ING. AUGUSTIN POPA

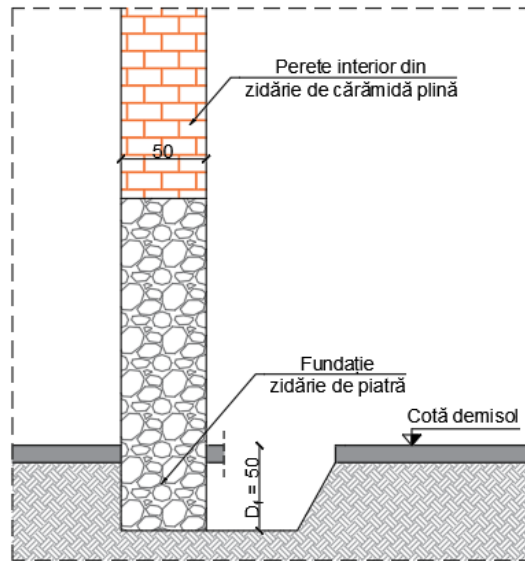
Fig. 5 – Sondaj S1

Sondaj S1 (Fig. 5, Foto nr. 62, 63)

- Fundația este realizată din zidărie de piatră și cărămidă. Piatra are dimensiuni relativ reduse, iar modul de realizare al zidăriei este deficitar;
- Starea tehnică a fundației este satisfăcătoare;
- Lățimea fundației este egală cu lățimea peretelui 50 cm;
- Adâncimea de fundare este de 50 cm, măsurată de la cota pardoselii demisolului;
- Terenul de fundare este reprezentat de stratul de Umplutură necoezivă negricioasă cu resturi de materiale de construcții, având presiunea plastică de $P_{pl} = 254.16$ kPa.

Se menționează faptul că în cazul ambelor sondaje efectuate la fundații s-a observat o calitate slabă a materialelor, în special în cazul liantului – var cu nisip. La lovirea ușoară a unor blocuri de zidărie acestea s-au desprins. La suprafață, pe o adâncime de cca 10 cm, liantul lipsește.

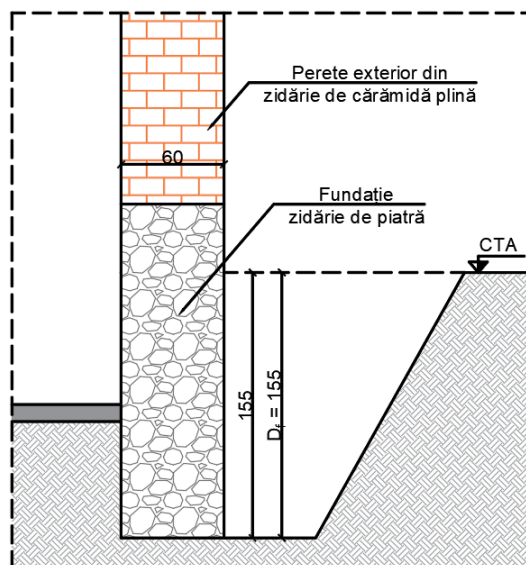
Fig. 6 – Sondaj S2

Sondaj S2 (Fig. 6, Foto nr. 64, 65)

- Fundația este realizată din zidărie de piatră;
- Starea tehnică a fundației este corespunzătoare;
- Lățimea fundației este egală cu lățimea peretelui 60 cm;
- Adâncimea de fundare este de 155 cm, măsurată de la cota terenului amenajat;
- Terenul de fundare este reprezentat de stratul de Umplutură coezivă negricioasă cu pietriș și resturi de materiale de construcții, având presiunea plastică de $P_{pl} = 293.30$ kPa.

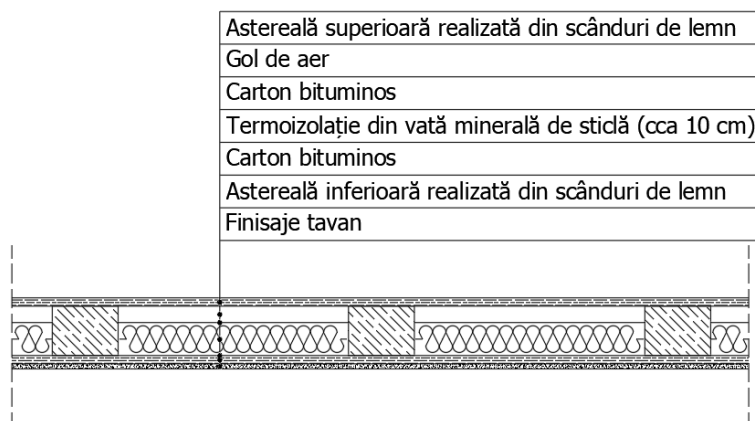
Fig. 7 – Sondaj planșeu peste parter

În vederea determinării alcătuirii planșeului de pod, cu ocazia inspecției tehnice s-a realizat un sondaj la nivelul acestuia (Foto nr. 68, Fig. 7). S-a observat următoarea stratificație:

- finisaje tavan;
- astereală inferioară realizată din scânduri de lemn;
- carton bituminos;
- termoizolație din vată minerală de sticlă (cca 10 cm grosime);
- carton bituminos;
- gol de aer;
- grinzi de planșeu realizate din lemn;
- astereală superioară realizată din scânduri de lemn.

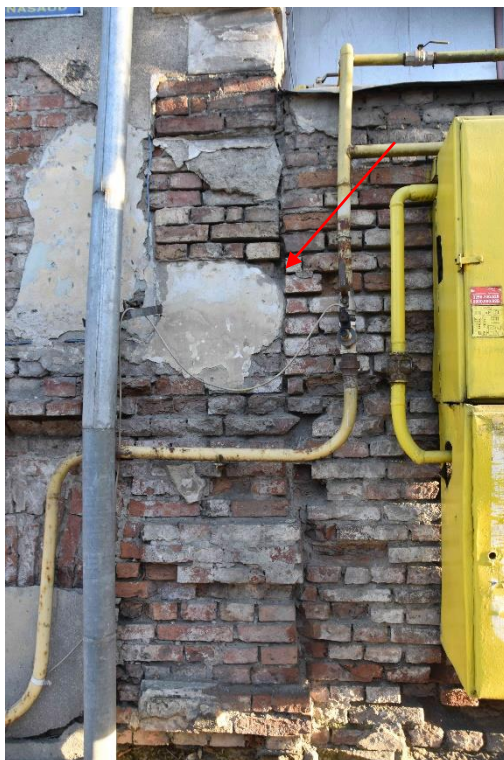
- La nivelul învelitorii s-au constatat mai multe zone care prezintă degradări și corodări (Foto nr. 27), precum și lipsa etanșeității.
- În zona porții de acces în curte de pe fațada nord-vestică, s-a constatat lipsa țeserii dintre zidăria peretelui adiacent și peretele construcției. De asemenea, nu sunt prezente elemente de confinare a peretelui individual - centură și șâmburi din beton armat (Foto nr. 2, 3).

Foto nr. 3 – Lipsă țesere zidărie zonă poartă de acces – fațadă nord-vestică

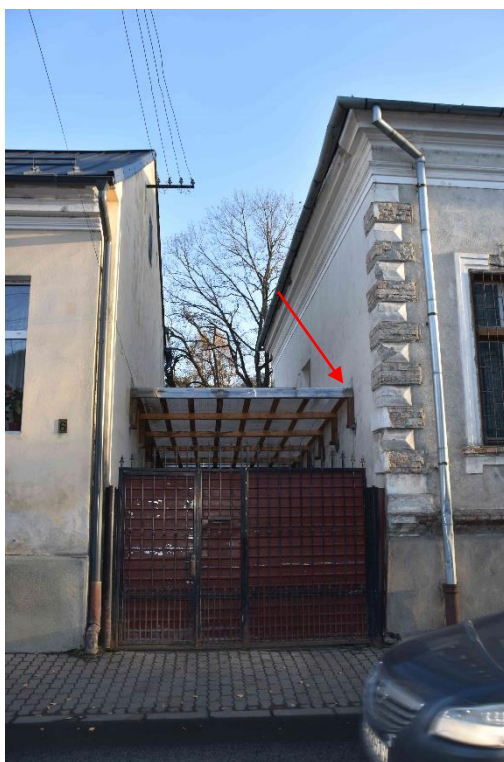
Pe fațada nord-estică a construcției s-a observat rezemarea unei copertine de lemn aparținând proprietății învecinate pe perețele exterior al clădirii (Foto nr. 4).

Foto nr. 4 – Fațadă nord-estică

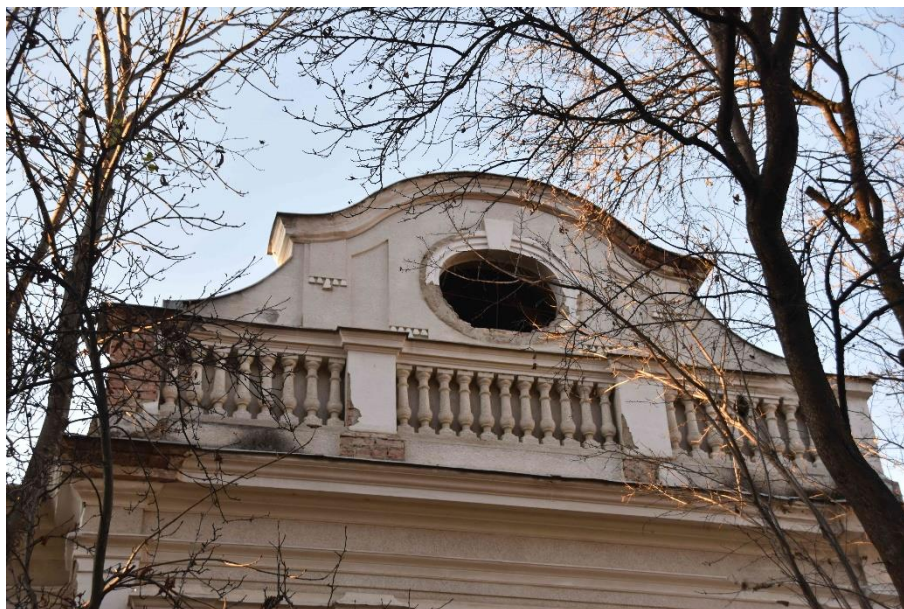
- Pe fațada sud-estică a construcției, la nivelul acoperișului, se regăsește un timpan din zidărie de cărămidă plină. Acesta nu este prevăzut cu elemente de confinare - centuri și șâmburi din beton armat, și nici nu are asigurate prinderi laterale care să îi asigure stabilitatea, fiind susceptibil astfel la pierderea stabilității la acțiunea încărcărilor orizontale (Foto nr. 7, 60).

Foto nr. 7 – Aspect timpan - fațadă sud-estică

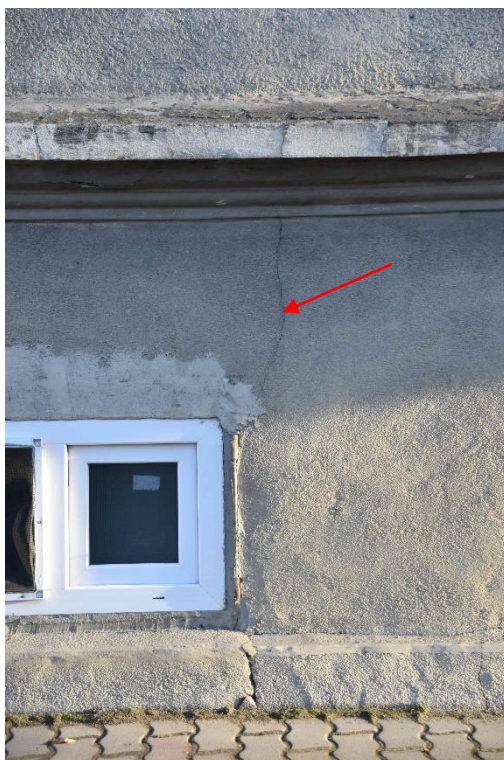
21, 22). De asemenea, în mai multe zone s-au constatat fisuri în zona golurilor de geamuri și uși (Foto nr. 19, 20, 44), cea mai accentuată fiind fisura cauzată de cedarea buiandrugului de pe fațada sud-estică (Foto nr. 18).

Foto nr. 19 – Fisură în zona golului de geam (fațadă nord-vestică)

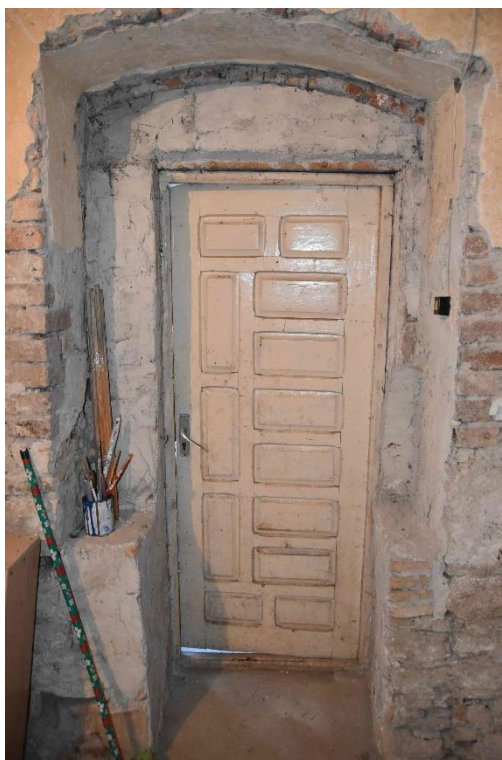
- gol de ușă realizat necorespunzător prin spargerea unui parapet de geam și completarea laterală cu zidărie de cărămidă/ blocuri ceramice (Foto nr. 32);

Foto nr. 32 – Gol de ușă realizat prin spargerea unui parapet de geam, realizat necorespunzător - magazie demisol zona interax 1-2/B-E

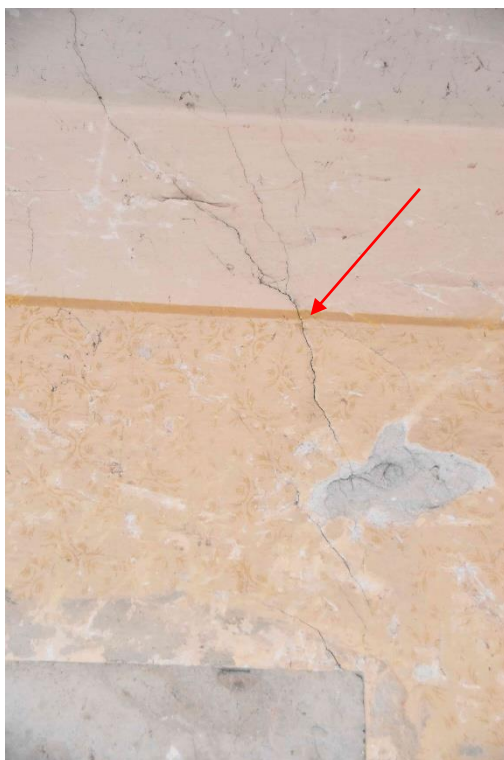
- gol de ușă umplut necorespunzător în peretele din axul 2, fiind prezentă și o fisură la partea superioară a peretelui (Foto nr. 33);
 - fisură în zona buiandrugului de la partea superioară a geamului din axul B (Foto nr. 34);

Foto nr. 33 – Fisură perete - magazie demisol zona interax 1-2/B-E

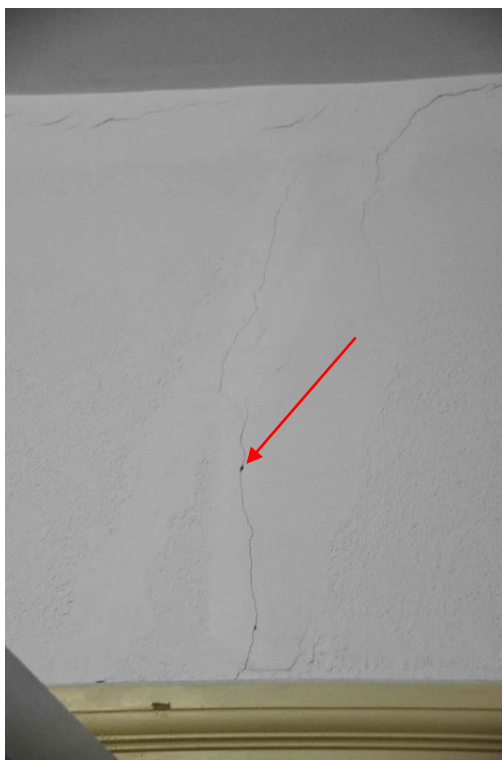
- La nivelul parterului sunt prezente fisuri locale în zona golurilor de uși (Foto nr. 44).
- La nivelul tavanului din cadrul planșeului de peste parter s-au constatat mai multe zone care prezintă fisurări (Foto nr. 48, 49), precum și degradări cauzate de infiltrații de apă de la nivelul acoperișului (Foto nr. 45, 46, 47).

Foto nr. 44 – Fisură buiandrug - dormitor 1 parter

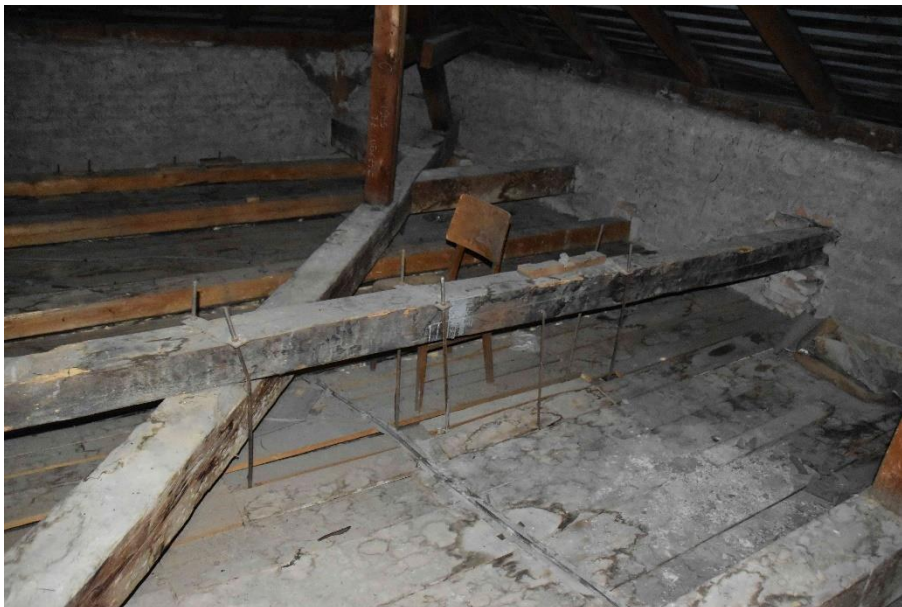
Planșeul peste parter este realizat din grinzi de lemn (Foto nr. 50). În zona interax 2-3 acestea sunt dispuse pe direcția longitudinală a construcției, iar în celelalte zone grinzile sunt dispuse pe direcția transversală a clădirii. Grinzile de planșeu au dimensiuni secționale variabile 15 cm x 20 cm ÷ 20 cm x 25 cm, și sunt dispuse la distanțe variabile între 60 cm ÷ 110 cm. În zona interax 1-2/G-E s-a realizat o consolidare a planșeului de pod prin dispunerea a 5 grinzi meșter pe direcția longitudinală a clădirii (Foto nr. 51).

Foto nr. 51 – Consolidare locală planșeu de pod zonă colț nordic

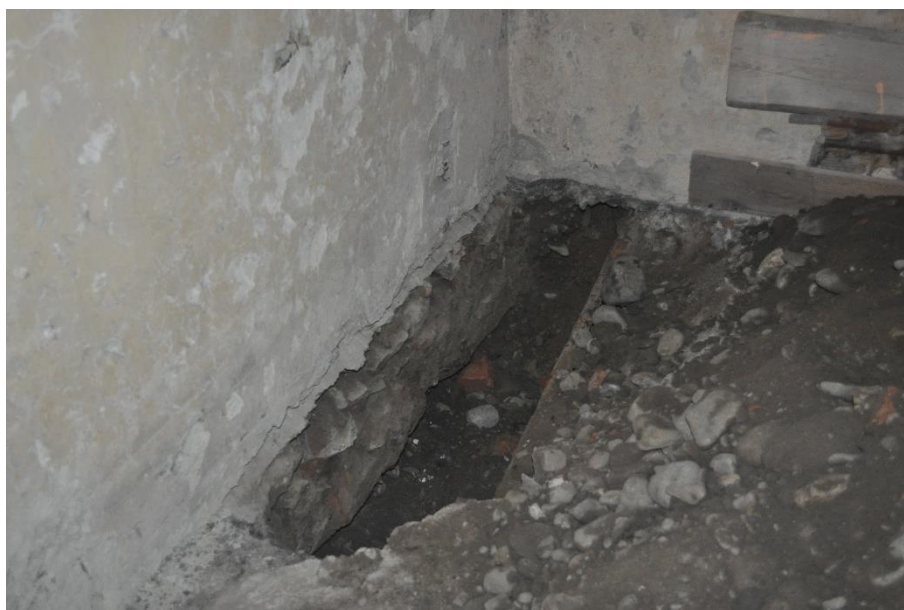
Foto nr. 62 – Sondaj fundație S1

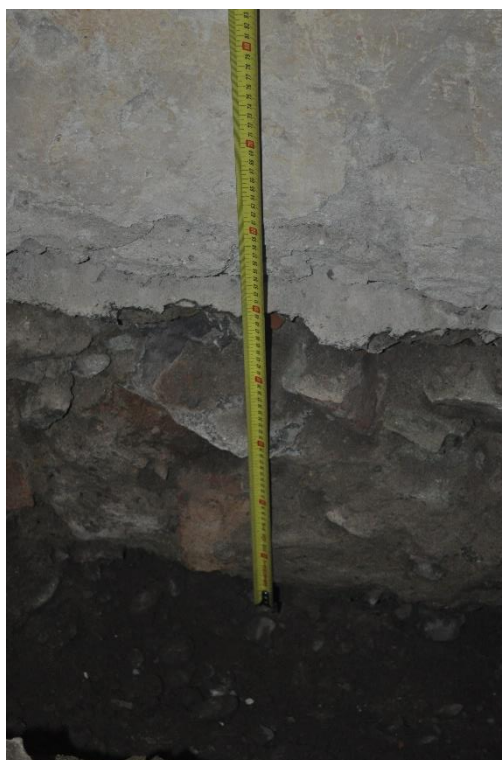
Foto nr. 63 – Măsurători sondaj fundație S1

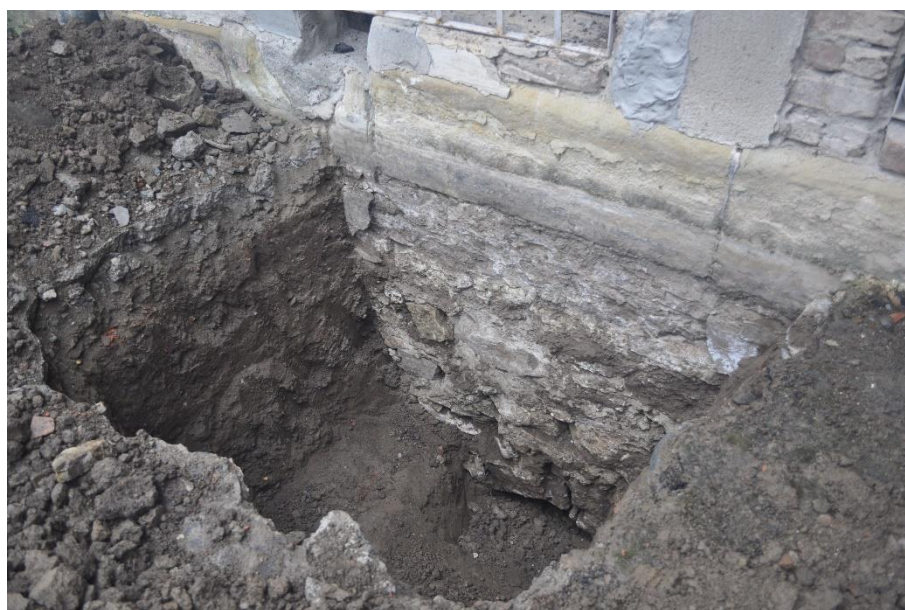
Foto nr. 64 – Sondaj fundație S2

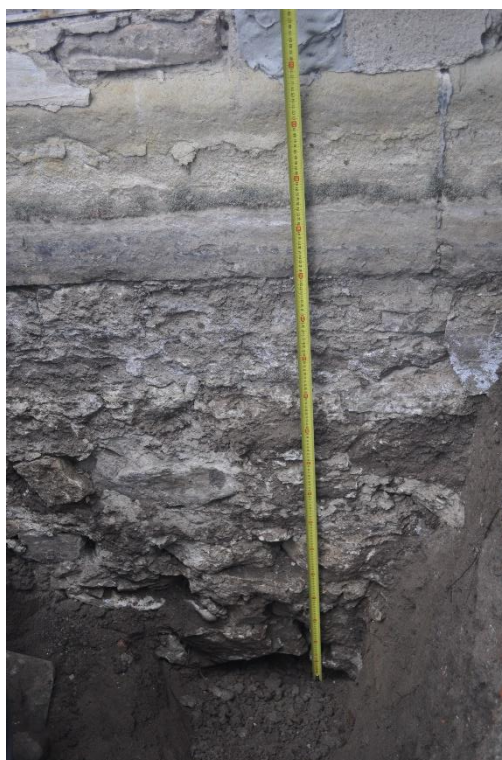
Foto nr. 65 – Măsurători sondaj fundație S2

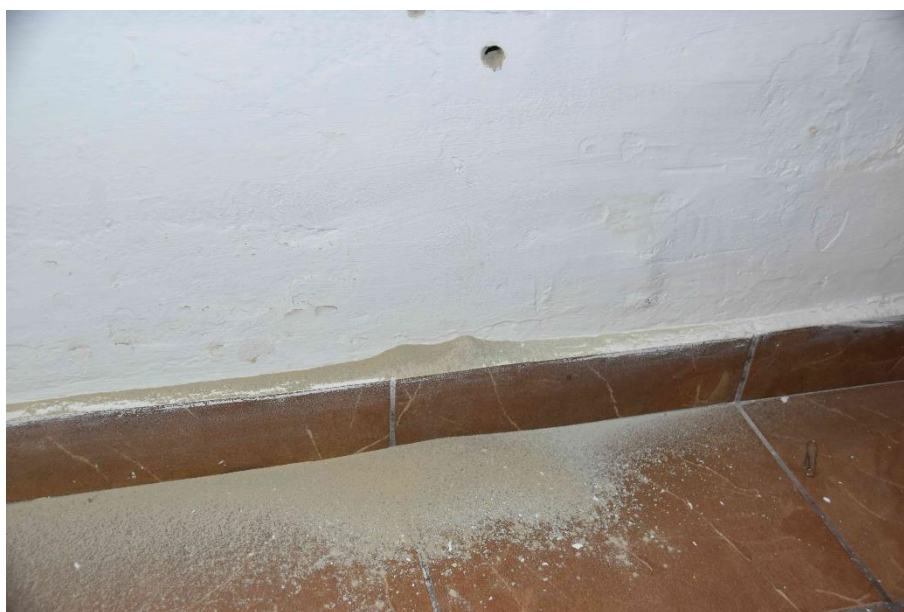
- Găuri de sondaj practicate în pereții coridorului: două găuri efectuate în peretele din axul E/3-4, respectiv o gaură efectuată în peretele din axul F/3-4. În urma realizării găurilor de sondaj, s-au constatat următoarele:
 - la baza pereților zidăria este realizată din piatră (Foto nr. 66);
 - la partea superioară a pereților zidăria este realizată din cărămidă plină și prezintă caracteristici mecanice slabe (Foto nr. 67).

Foto nr. 66 – Găuri sondaj perete demisol

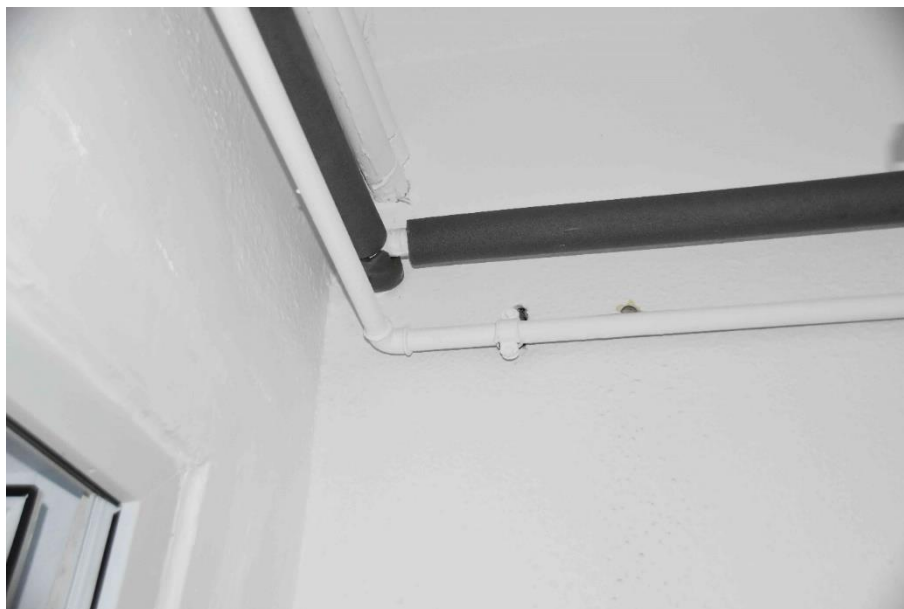
Foto nr. 67 – Găuri sondaj perete demisol

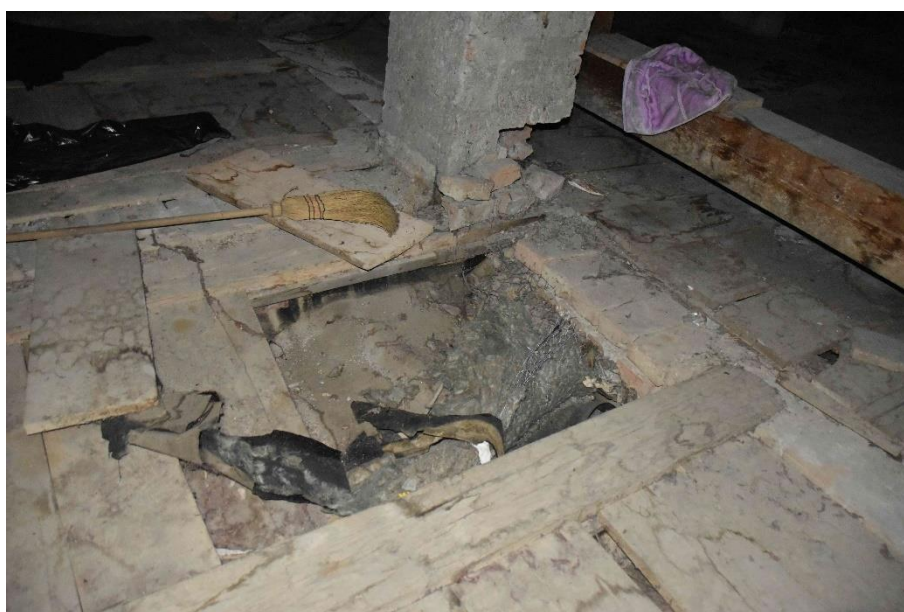
Foto nr. 68 – Sondaj planșeu de pod
