## Piața Centrală – Viișoara, Bistrița

Analiză istorică și stilistică a Pieței Centrale

Istoric de artă dr. Vasile Duda

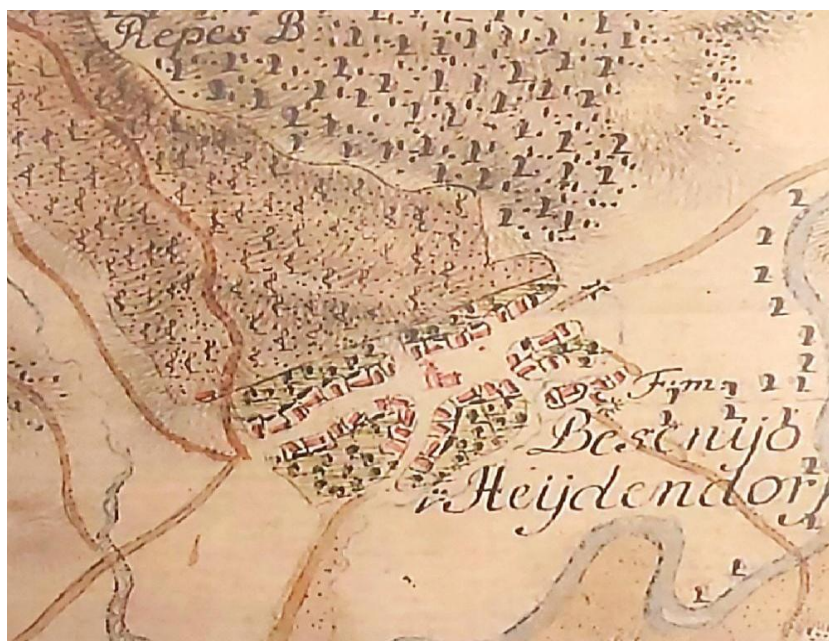
**Harta localității din 1769-1773**

Planul Josefin din 1773 indică configurația generală a localității și respectiv modul în care s-a conturat piața în jurul bisericii parohiale. În harta de secol XVIII nu figurează spații construite în jurul bisericii și nici prezența unor amenajări comerciale de tipul celor care existau în centrele urbane. Nu se cunosc existența unor fortificații sau alte amenajări defensive specifice perioadei medievale, așa se explică și pierderile mari pe care localitatea le suferă la fiecare dintre raidurile de până la instalarea administrației austriece, după 1717, care vizau burgul Bistrița.

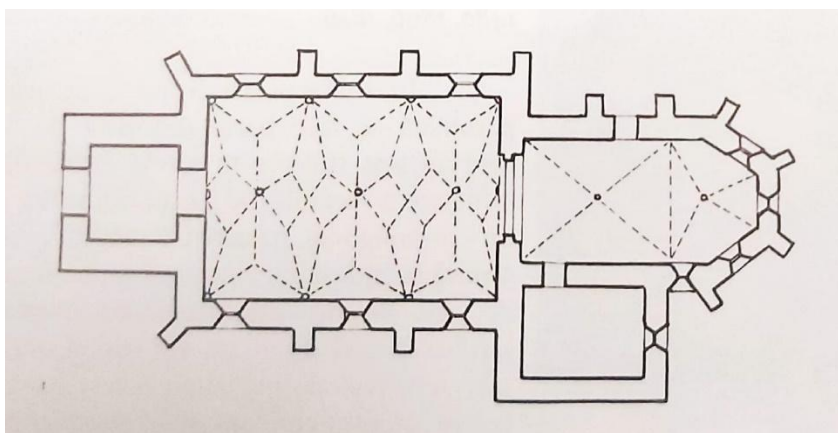
**Planul bisericii gotice din piață**

Biserica parohială din Vișoara aparține stilistic arhitecturii gotice. Construcția este o biserică sală cu turn pe vest și o sacristie amplasată pe latura de sud a corului. Nava bisericii cu trei travee are pereții susținuți de contraforturi treptate, acoperită de o boltă semicilindrică cu penetrații, ale căror chei de boltă sunt decorate cu scuturi heraldice. Pe latura de sud a navei se conservă un portal cu baghete profilat cu toruri semicilindrice. Corul, format din două travee, cuprinde absida poligonală scurtă și alta pătrată, cu bolți în arc frânt a cărei cheie de boltă poartă un decor ce reprezintă pe capul lui Christ. În peretele de nord al corului se află un tabernacol susținut de un pilastru plat decorat la partea superioară cu un medalion figurând Agnus Dei. Pe latura de nord a corului se află un portal în arc frânt, cu profil în formă de pară. Turnul amplasat pe latura de vest păstrează ferestre în arc frânt cu muluri polilobe și un portal în arc frânt, turnul fiind refăcut în urma incendiului din 1863, dar lucrările de restaurare din 2025 au scos la iveală vechile arce gotice de la parter. În anul 1729 se reface coiful turnului, iar în 1736 a fost montată orga cu un pozitiv, pentru suma de 20 florini și un butoi de vin. În anul 1746 – 47 a fost confecționat altarul bisericii iar în 1769 o orgă nouă, cu 200 florini, a fost montată în biserică. În 1784 a fost confecționat clopotul mijlociu, cu suma de 178 florini și cel mic cu 100 florini. Ca urmare a devastatorului incendiu din 1788, bolta și acoperișul bisericii au fost refăcute, în anul 1806.

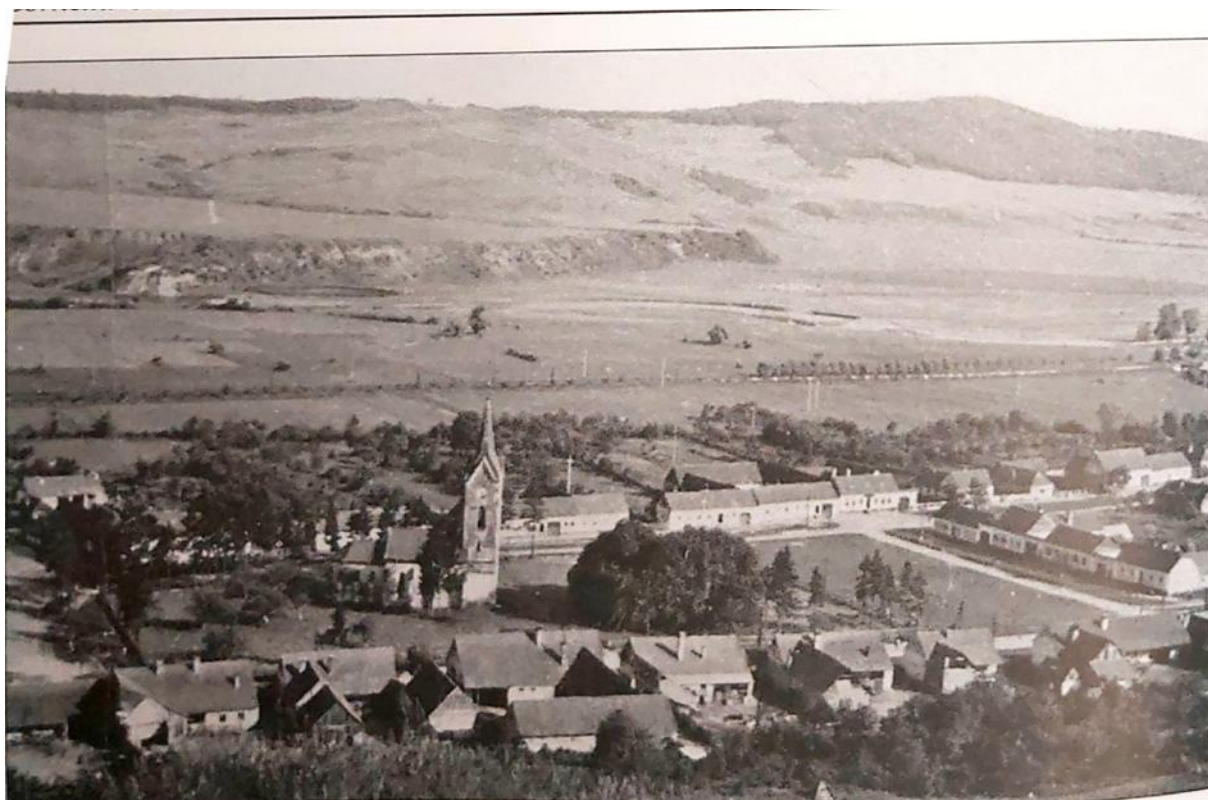
### **Spațiul central din Viștoara fără intervenții care să modifice aspectul de la începutul secolului XX**

În spațiul pieței nu sunt consemnate plantări, cu excepția ringului amenajat pentru organizarea spațiului de joc, prin plantarea în cerc a unui șir de arbori. Amprenta respectivă s-a păstrat, dar pe parcursul secolului XX au fost plantați în spațiul public și alte specii, fără să putem identifica un scop precis.

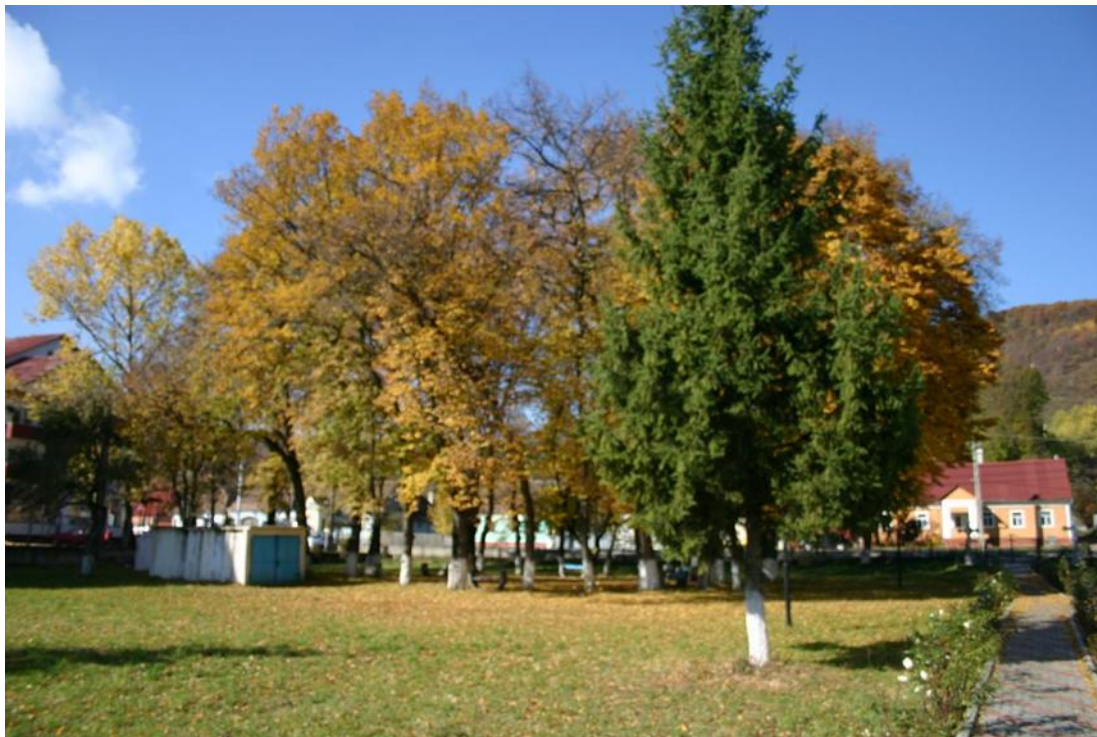
**Ringul pentru dans din piața centrală – vegetație înscrisă în tradiția de amenajare a spațiului public din zonă**

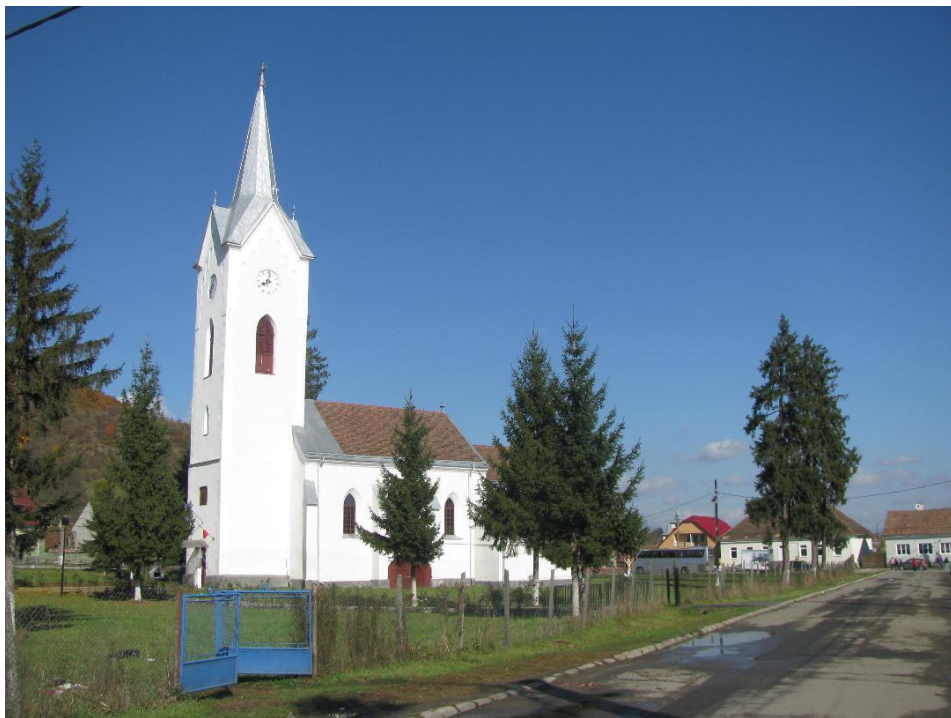
**Gardul care fragmentează spațiul public ad-hoc, fără să existe autorizație pentru o astfel de amplasare**

- Se elimină împrejmuirea improvizată care divizează spațiul public într-o grădină semipublică și drumuri de tranzit
- Se identifică alei funcționale pentru fluidizarea circulației pietonale în perimetrul pieței

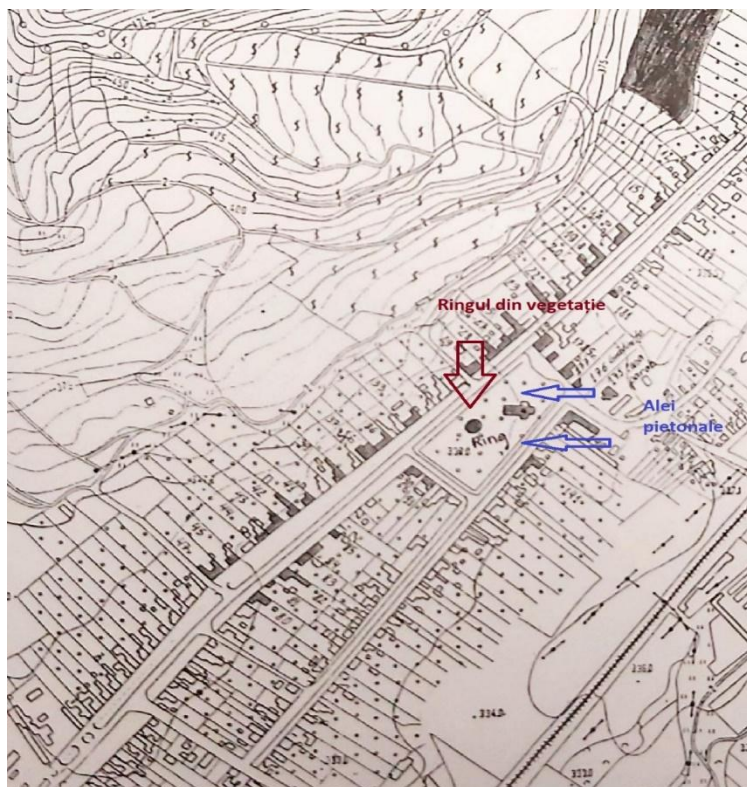
**Principalele obiective din zona centrală, după un plan interbelic**
